# Protokol o podrobné prohlídce

mostního objektu provedené dle Vyhlášky MD č. 177/95 Sb.,  
a předpisu SZDC S5 Správa mostních objektů

TÚ 0511 Rakona (mimo) - Mladotice (mimo)		DÚ 12 Kralovice u Rakovníka AHSDC – Trojany		evd. km	28,743
Objekt	Most	Širá trať	Vžitý název:		
délka mostu	12,50 m	počet otvorů	1	počet kolejí na mostě	1
Objednatel: SZDC, s.o., OŘ Plzeň		rychlost na mostě / rychlost traťová [km/h]: 60/40		Elektrizace: ne	
Návrh hodnocení stavebního stavu		2/3	Vedoucí regionálního pracoviště	Vít Šrámek	Rok podrobné prohlídky
					2020

TU <b>0511</b> Rakona (mimo) - Mladotice (mimo)	Evd. km <b>28,743</b>
---	-----------------------

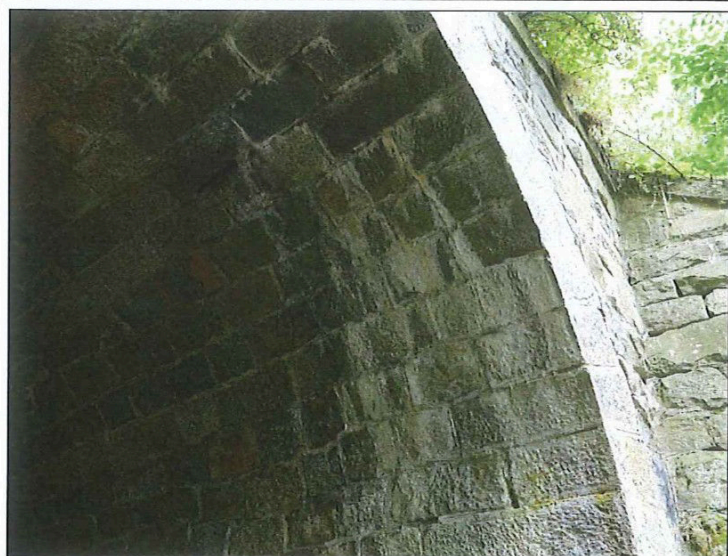
- Zdivem klenby místy prosakuje voda s výluhy pojiva (viz foto č. 1)
- Spárování zdiva místy popraskané, porušené a jednotlivě vypadané do hloubky až 170 mm (1 x spára u vrcholu vpravo), (viz foto č. 2)
- Povrchové zvětrávání zdiva
- Výskyt mikroflór

Foto č. 1 - Konstrukce K 01 –  
z pohledu vpravo, průsaky vody  
s výluhy pojiva

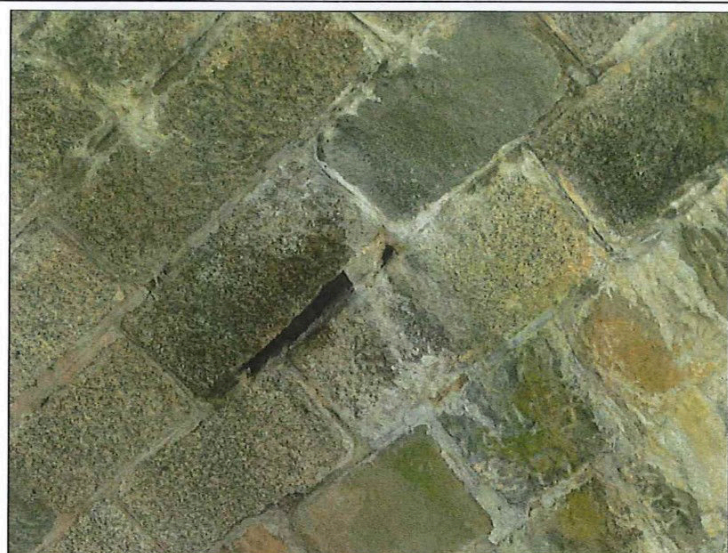
Foto č. 2 - Konstrukce K 01 –  
z pohledu vpravo, hloubkově  
vypadané spárování

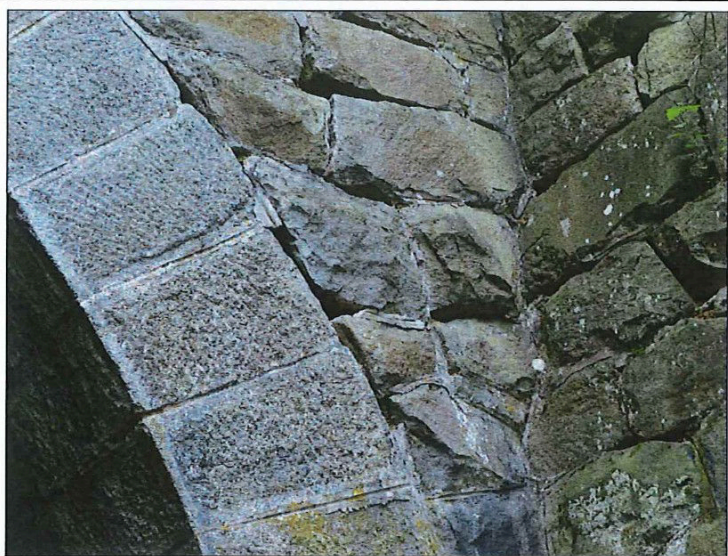
- Nad O 01 a O 02 počáteční výsun zdiva (viz foto č. 3)
- Spárování zdiva popraskané, porušené a jednotlivě vypadané a zejména nad opěrami (viz foto č. 3)
- Mezi věncem a čelní zdí trhlina po celém obvodu šířky až 3 mm

Foto č. 3 – Konstrukce K 01 – čelní  
zed' vpravo, vypadané spárování a  
počáteční výsun zdiva

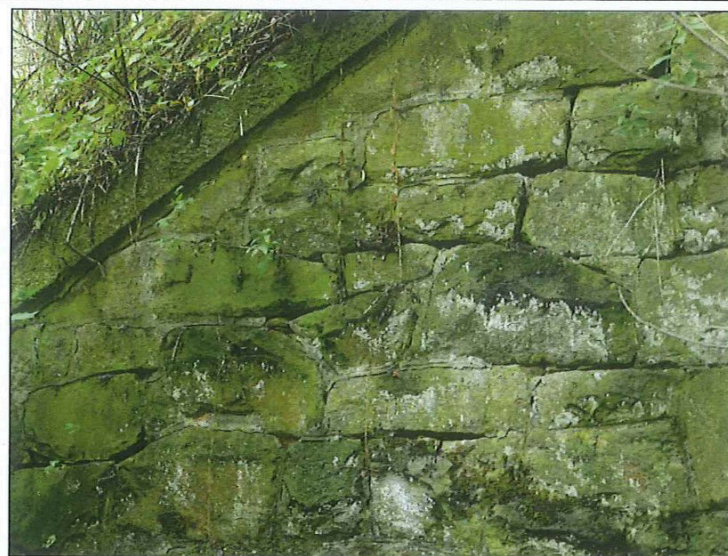
- Spárování zdiva místy porušené, popraskané, uvolněné a jednotlivě vypadané do hloubky až 100 mm, v místě porušení nárůst vegetace, keřů a mechu
- Ve střední části stupňovitá trhlina na celou výšku v místě trhliny hloubkově vypadané spárování do hloubky až 100 mm (viz foto č. 4)
- Na konci křídla zdivo rozvolněné, spárování hloubkově vypadané
- Zdivo porostlé mechem a vegetací
- Konec křídla zasypaný zeminou

Foto č. 4 – Opěra O 02 – křídlo vlevo, schodovitá trhлина a hloubkově vypadané spárování

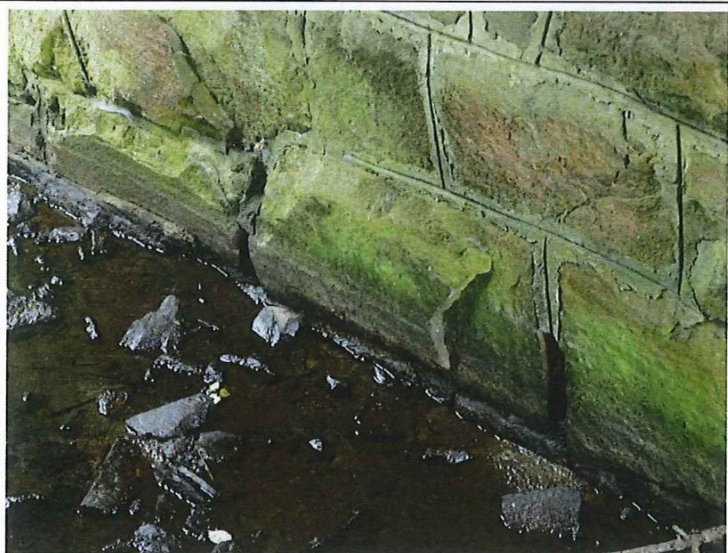
- Spárování zdiva místy popraskané, porušené a jednotlivě vypadané, u hladiny vody vyplavené (viz foto č. 5)
- Výskyt mikroflór

Foto č. 5 – Opěra O 02 – vyplavené spárování zdiva

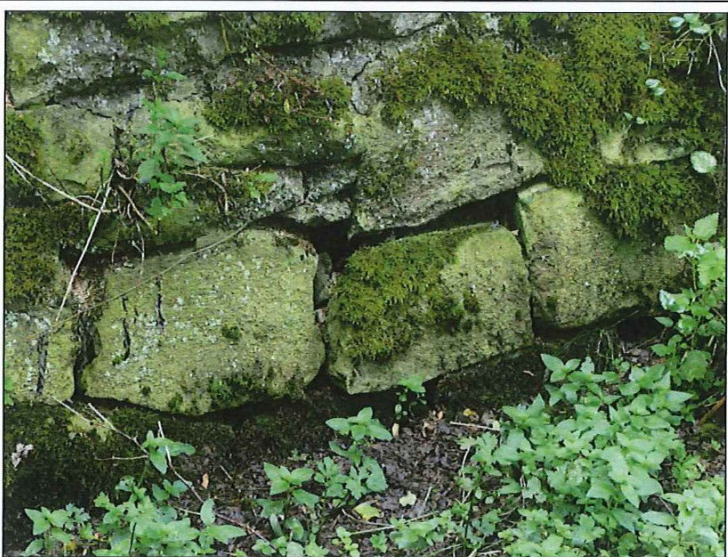
- Spárování zdiva místy porušené, popraskané, uvolněné a jednotlivě vypadané a vyplavené do hloubky až 100 mm, v místě porušení nárůst vegetace
- Ve střední části křídla nárůst keře
- Zdivo porostlé z 50 % plochy mechem
- V dolní části spárování zdiva vyplavené a v celé délce rozvolněné zdivo + v konci křídla jeden kámen vysunutý až o 50 mm (viz foto č. 6)

Foto č. 6 – Opěra O 02 – křídlo vpravo, rozvolněné zdivo a vysunutý kámen
