Protokol o podrobné prohlídce

mostního objektu provedené dle Vyhlášky MD č. 177/95 Sb.,
 a předpisu SZDC S5 Správa mostních objektů

| TÚ 0511 Rakona (mimo) – Mladotice (mimo) | | DÚ 14 Trojany – Mladotice | | evd. km | 37,973 |

TU **0511** Rakona (mimo) – Mladotice (mimo)Evd. km **37,973**

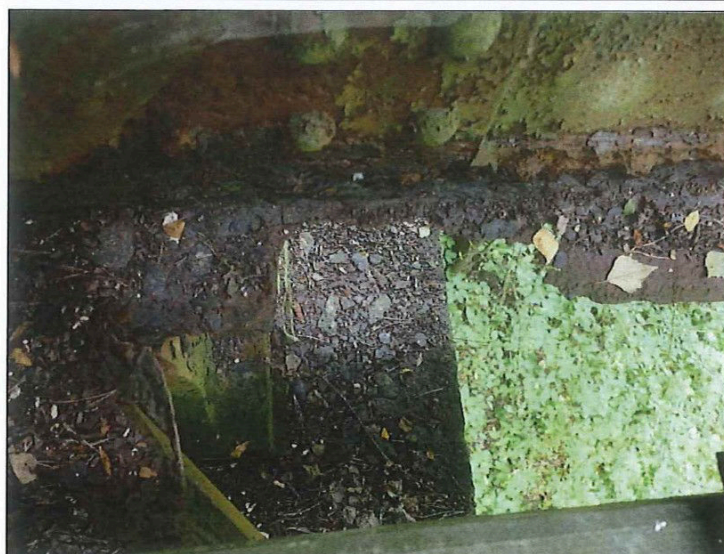
- Na dolních pásnicích a krčních úhelnících z vnitřních stran značná korozní oslabení **až o 8 mm**, místy narůstá plátková koroze, hrany místy oslabené do ostra, místy **prokorodování**, nejhorší stav na konci pravého nosníku – zde pásnice a krční úhelník z vnitřní strany **zkorodované až ke stojně v délce 400 mm** (viz obr. č. 1)
- Halvy nýtů na dolních krčních úhelnících z vnitřních i vnějších stran místy korozně oslabené o 50-70%, **jednotlivě až o 100%**
- Na horních pásnicích v místech přeplátování místy narůstá šterbinová koroze tloušťky až **10 mm**
- Svislé úhelníky koncových svislic v dolních částech nad ložisky místy **prokorodované na výšku až 50-70 mm**
- Hlavní nosníky naražené na závěrné zdi
- Dolní krční úhelníky zejména z vnitřních stran zanesené nečistotami

Obr. č. 1 – Konstrukce K 01 – hlavní nosník vpravo – oslabení dolní pásnice a krčního úhelníku v 11. příhradě

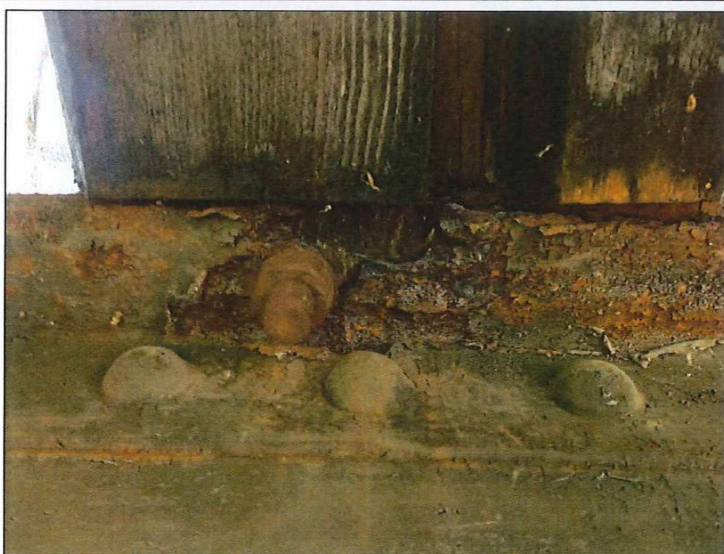
- Horní krční úhelníky z vnějších i vnitřních stran v místech uložení mostnic místy silně korozně oslabené, **místy zkorodované až na celou šířku vodorovné příruby, s hranami do ostra**
- Dolní krční úhelníky z vnějších i vnitřních stran v místech napojení na příčnický silně korozně oslabené, místy zkorodované až na celou šířku vodorovné příruby **v délkách až 100 mm, s hranami do ostra** (viz obr. č. 2 a 3)
- Horní vnitřní krční úhelník levého podélníku v 1. příhradě deformovaný směrem dolů o 20 mm v délce 200 mm

Obr. č. 2 – Konstrukce K 01 – podélník – oslabení horního krčního úhelníku

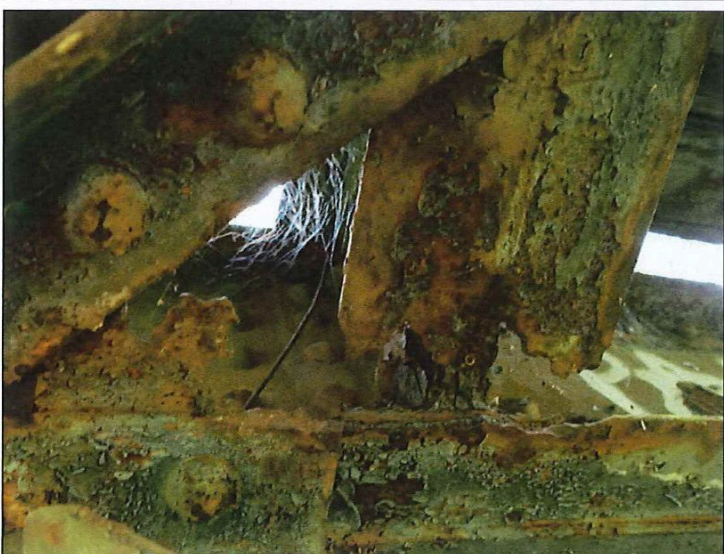
Obr. č. 3 – Konstrukce K 01 – levý podélník v 11. příhradě – oslabení dolních krčních úhelníků

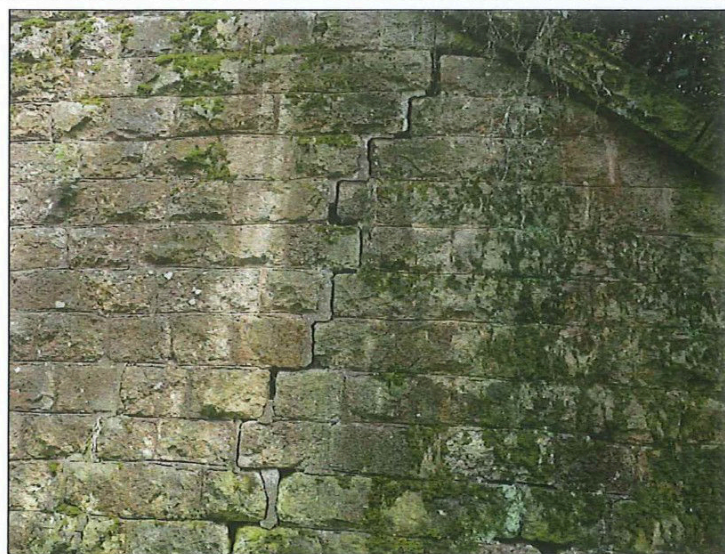
- Ve střední části křídla schodovitá trhlinka po spárování šířky až 50 mm na celou výšku křídla, mírný výsuv zdiva (viz obr. č. 4)
- Spárování zdiva popraskané, místy vypadané
- Pod římsou trhlinka šířky až 10 mm po celé délce křídla, patní kvádr odtržený
- Kameny místy povrchově zvětřelé
- Křídlo místy porostlé mechem a drobnou vegetací
- Spárování římsy popraskané a vypadané
- Římsa shora zanesená a porostlá vegetací

- Popraskané a vypadané spárování zdiva spodní stavby
- Schodovitá trhlina v levém křídle šířky až 50 mm

Obr. č. 4 – Opěra O 01 – křídlo vlevo – schodovitá trhлина

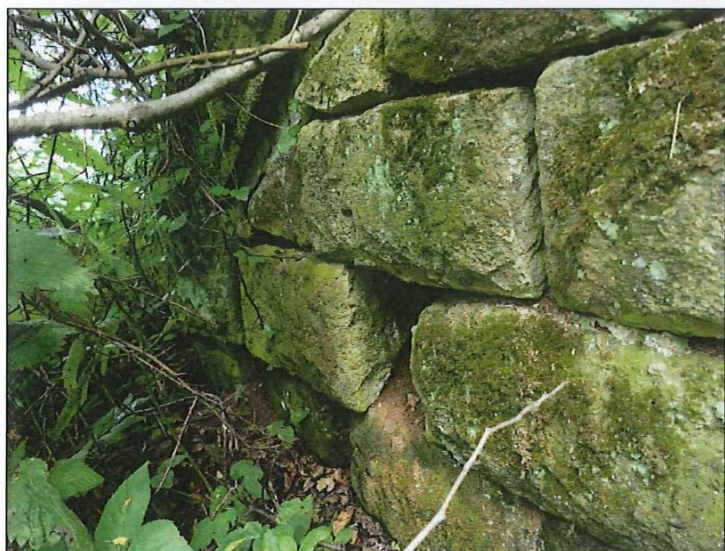
- Spárování zdiva popraskané, místy vypadané i hloubkově – v konci zdivo rozvolněné (viz obr. č. 5)
- Pod římsou trhlinka šířky až 10 mm po celé délce křídla, spára místy hloubkově vypadaná
- Kameny místy povrchově zvětřelé
- Křídlo místy porostlé mechem a drobnou i keřovitou vegetací
- Spárování římsy popraskané a vypadané
- Římsa shora zanesená a porostlá vegetací

Obr. č. 5 – Opěra O 01 – křídlo vpravo – rozvolněné zdivo v konci

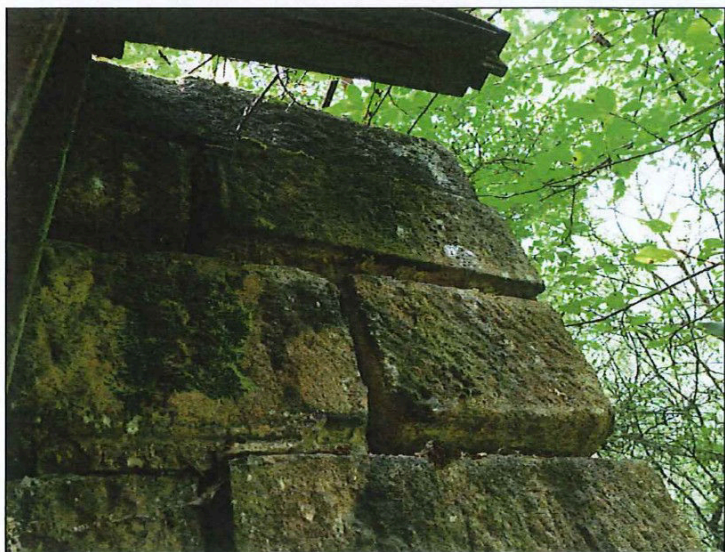
- V pravé horní části rohový kvádr vysunutý až o 30 mm (viz obr. č. 6)
- Spárování zdiva místy popraskané a vypadané, jednotlivě do hloubky až 250 mm (viz obr. č. 6)
- Jednotlivě narůstá mech

Obr. č. 6 – Opěra O 02 – závěrná zeď – vysunutý kámen vpravo, vypadané spárování

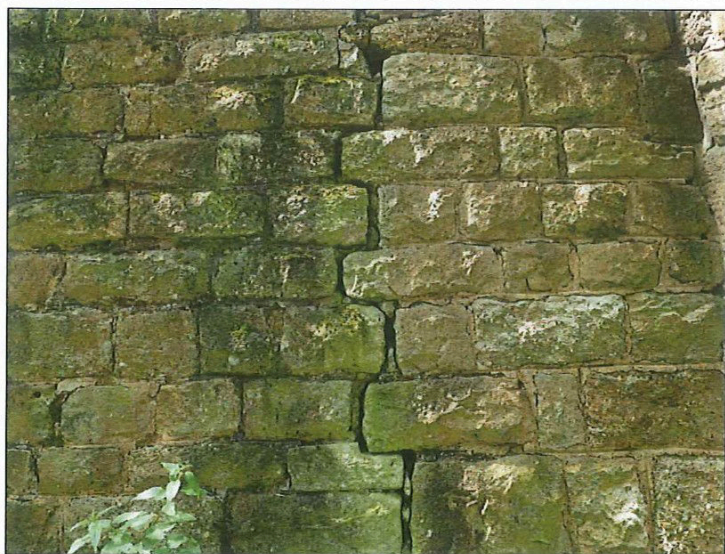
- 1,20 m od začátku křídla svislá trhlina po spárování šířky až 50 mm na celou výšku křídla (viz obr. č. 7)
- 3,40 m od začátku křídla svislá trhlina po spárování šířky až 10 mm na celou výšku křídla
- Spárování zdiva popraskané, místy vypadané
- Pod římsou trhlina po celé délce křídla, místy hloubkově vypadané spárování
- Patní kvádr odtržený a vysunutý o 40 mm
- Kameny místy povrchově zvětralé
- Křídlo místy porostlé mechem a drobnou vegetací
- Spárování římsy popraskané a vypadané, kvádry mírně vysunuté
- Římsa shora zanesená a porostlá vegetací

- Popraskané a vypadané (hloubkově) spárování zdiva spodní stavby
- Svislé trhliny v křídlech šířky 5 – 50 mm

Obr. č. 7 – Opěra O 02 – křídlo vlevo – svislá trhlina

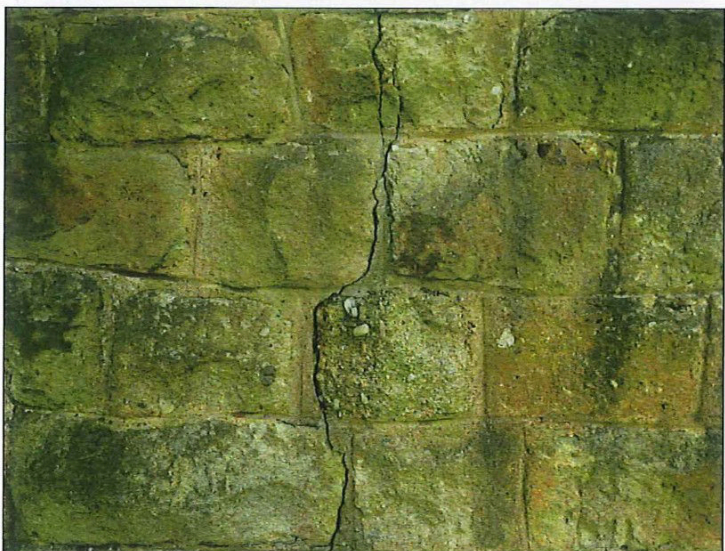
- 1,00 m od začátku křídla svislá trhlina po spárování šířky až 5 mm na výšku 3,80 m (viz obr. č. 8)
- Spárování zdiva popraskané, místy hloubkově vypadané
- Pod římsou trhlina po celé délce křídla, místy hloubkově vypadané spárování
- Patní kvádr odtržený, vysunutý o 50 mm a sesunutý o 35 mm (viz obr. č. 9)
- Kameny místy povrchově zvětralé
- Křídlo místy porostlé mechem a drobnou vegetací
- Spárování římsy popraskané a vypadané
- Římsa shora zanesená a porostlá vegetací

Obr. č. 8 – Opěra O 02 – křídlo vpravo – svislá trhlina

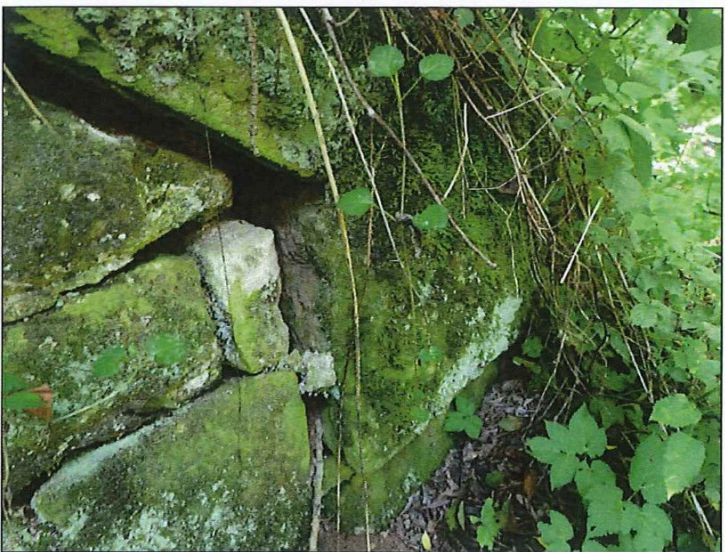
Obr. č. 9 – Opěra O 02 – křídlo vpravo – odtržený a vysunutý patní kvádr
