Protokol o podrobné prohlídce

mostního objektu provedené dle Vyhlášky Ministerstva dopravy č. 177/1995 Sb. a předpisu Správy železnic SŽDC S5 Správa mostních objektů

TÚ 2521 Český Těšín (mimo) - Ostrava - Kunčice (mimo)		DÚ 06 Havířov - Ostrava - Bartovice		Evd. km 22,391
Objekt most	Úsek trati šírá trať	Vžitý název		
Délka mostu 15,98 m	Počet otvorů 1	Počet kolejí 2	Elektrizace ano	
Objednatel Správa železnic, státní organizace OR Ostrava		Rychlost na mostě / traťová [km/h] 80 / 80		Traťová třída zatížení s přidruženou rychlostí D4 - 80
Návrh hodnocení stavebního stavu 2 / 2		Odpovědný pracovník vykonavatele Jakub Cikryt		Rok podrobné prohlídky 2021

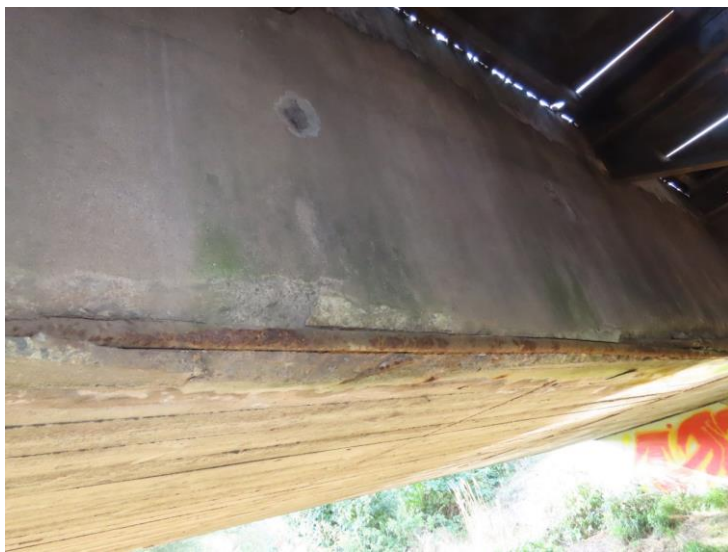
- Na pohledu konstrukce se místy nachází trhliny a degradovaný beton.
- Na pohledu konstrukce se u levé hrany se nachází degradovaný beton, je zde obnažena korodující výztuž.
- Na pohledu konstrukce se u pravé hrany se nachází degradovaný beton, je zde obnažena korodující výztuž (foto č. 1).
- Na konstrukci se z levé boční strany nachází vodorovné trhliny šířky do 0,5 mm, prostupují zde výluhy pojiva a průsaky vody.
Na konstrukci zleva se pod římsou nachází stopy po stékání vody.
- Na římsce zleva se nachází trhliny šířky do 0,2 mm
Na pohledu levé římsy se nachází trhliny šířky do 0,2 mm, prostupují zde výluhy pojiva, krusta a krápníky.

Foto č. 1 Konstrukce K 01 -
pravá hrana, degradovaný
beton, obnažená korodující
výztuž

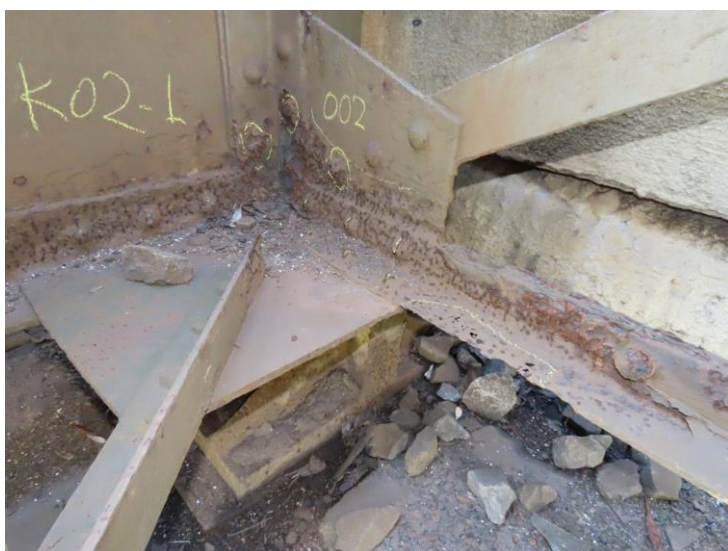
- Nosná konstrukce je místy oslabena důlkovou korozí.
- Levý hlavní nosník dolní pásnice je nad ložisky a u dolních styčnickových plechů příčného ztužení oslabena místy až o 3 mm.
- Pravý hlavní nosník, dolní pásnice je nad ložisky a u dolních styčnickových plechů příčného ztužení oslabena místy až o 4 mm.
- 7. příčník vlevo, vnitřní strana dolní pásnice je u styku se styčnickovým plechem korozi strážena do ostra až o 60% (foto č. 2).
- Na dolním vnějším krčném úhelníku, levého hlavního nosníku, vede nad ložiskem na opěře O 01 trhlina délky 80 mm.

Foto č. 2 Konstrukce K 02 -
7.příčnick strávený korozi do
ostrá, důlková koroze levého
hlavního nosníku a
styčnickového plechu.

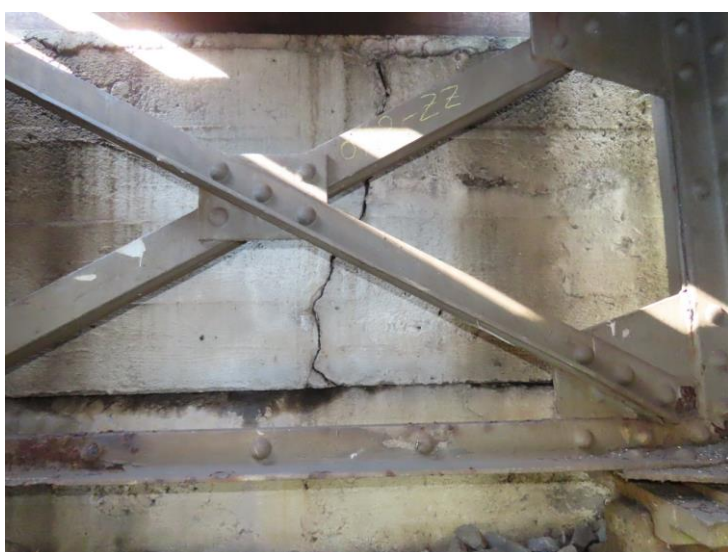
- Beton opěry je popraskaný, trhlinami prosakuje voda a prostupují výluhy pojiva.
- Na úložném prahu prostupují pruty výztuže, které korodují. Úložný práh je značně znečištěný. Obetonování ložisek je popraskané. Opěra porůstá mechem.
- V závěrné zdi vedou ve střední části a za levým nosníkem svislé trhliny, šířky až 20 mm, na celou výšku (foto č. 3).
V místě vodorovné pracovní spáry je beton vydrolený do hloubky až 50 mm, prosakuje zde voda.

Foto č. 3 Opěra O 02 -
Závěrná zed' u K 02 střed
trhlina.
