Protokol o podrobné prohlídce

mostního objektu provedené dle Vyhlášky MD č. 177/95 Sb.,
a předpisu SZDC S5 Správa mostních objektů

TÚ 0201	Praha hl.n. (mimo) – Praha-Vyšehrad (včetně)	DÚ 04	Praha-Vyšehrad – Praha-Vyšehrad v.601,602,603	evd. km	3,706
Objekt	Most	šířá trať	Vžitý název: Pod Vyšehradem		
délka mostu	234,50 m	počet otvorů	3	počet kolejí na mostě	2
Elektrizace: ano		Objednatel: SZDC, s.o., OŘ Praha			
rychlost na mostě / rychlost traťová [km/h]: 60/60		traťová třída zatížení s přidruženou rychlostí C3-60			
Návrh hodnocení stavebního stavu	3/2	Vedoucí regionálního pracoviště	[REDACTED]		Rok podrobné prohlídky
2020

PROTOKOL O PODROBNÉ PROHLÍDCE

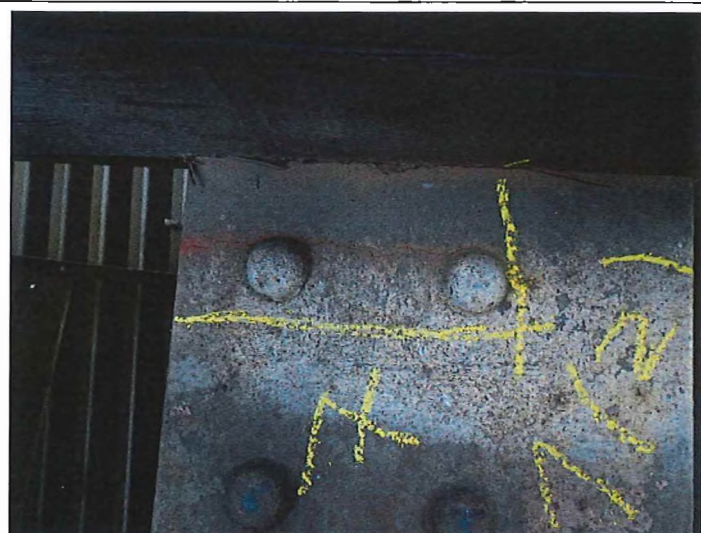
- V horní pásnici 4. podélníku mezi mostnicemi č. 6 a 7 příčná trhlina v délce 180 mm
- Značná korozní oslabení jednotlivých částí konstrukce, prokorodování prvků, nárůst plátkové a šterbinové koroze
- Jednotlivé uvolněné a chybějící nýty
- Chybějící šrouby v upevnění ložisek, celkem 4 ks
- Porušená PKO konstrukce
- Popraskané a nahnílé mostnice v koleji č. 2 (2)
- Od PPM 2017 došlo k výměně mostnic v koleji č. 1 (1) + ošetření horních pásnic 1. a 2. podélníku PKO mezi mostnicemi

Obr. č. 1 – Konstrukce K 01 –
podélník č. 4 – trhlina v horní
pásnici mezi 6. a 7. mostnicí

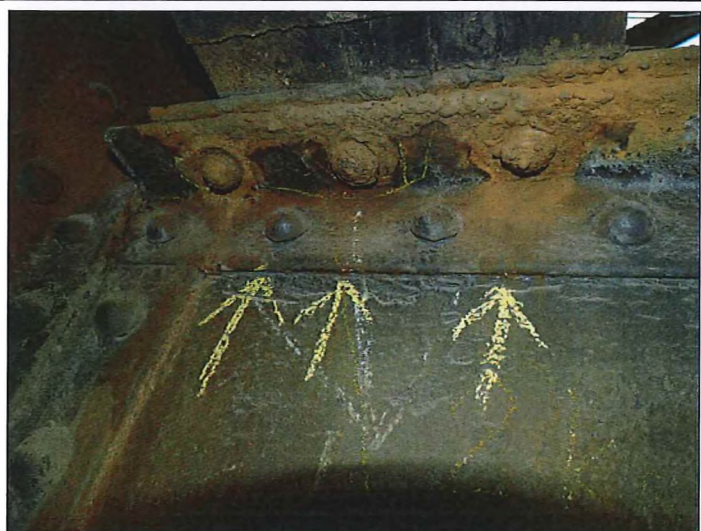
Obr. č. 2 – Konstrukce K 01 –
podélník č. 4 – volné nýty pod 7.
mostnicí

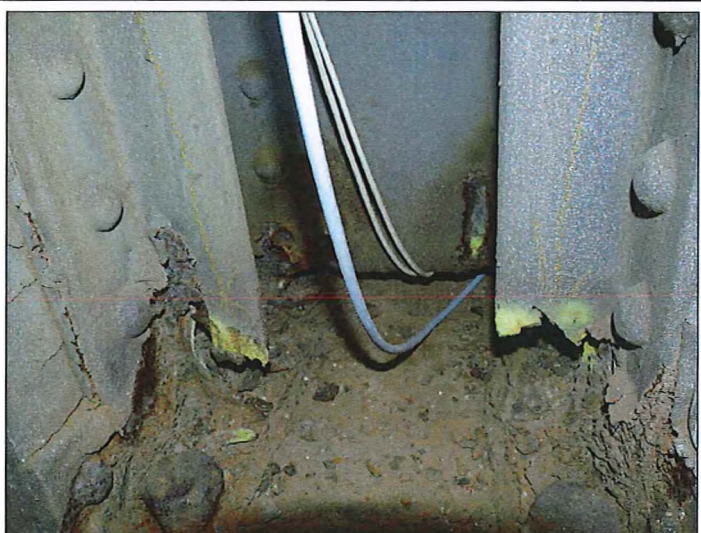
- Levý nosník: zdvojené úhelníky svislic nad stykovými deskami a stykové desky v dolní části různě korozně oslabené, u svislic č. 1, 2, 4, 16 a 17 úhelníky prokorodované, v délkách až 70 mm, místy s okraji do ostra, na začátku vlevo i vpravo dolní přeplátování desky oslabené 4 – 6 mm, narůstá koroze (viz foto č. 3)

Obr. č. 3 – Konstrukce K 01 –
hlavní nosník vlevo – zkorodované
úhelníky svislice na konci

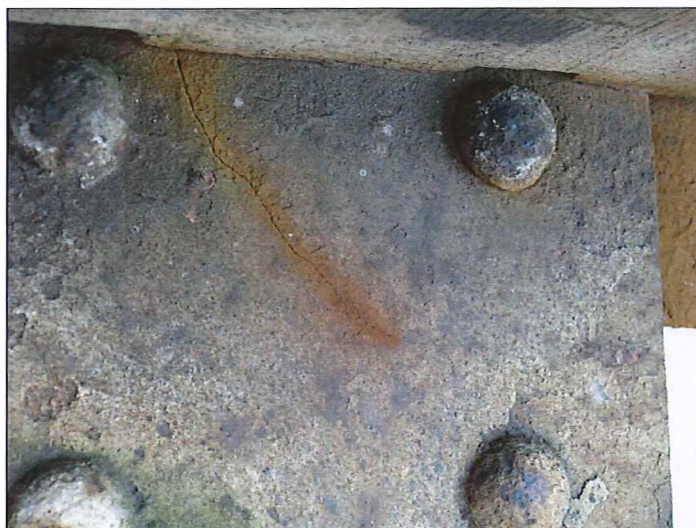
- **V horní pásnici 2. podélníku pod mostnicí č. 75 šikmá trhlinka v délce cca 550 mm** (viz foto č. 4)

- V horní pásnici 2. podélníku pod mostnicí č. 75 šikmá trhlina v délce cca 550 mm
- Značná korozní oslabení jednotlivých částí konstrukce, prokorodování prvků, nárůst plátkové a šterbinové koroze
- Jednotlivé uvolněné a chybějící nýty
- Chybějící šrouby v upevnění ložisek, celkem 3 ks
- Porušená PKO konstrukce
- Od PPM 2017 došlo k výměně mostnic v koleji č. 1 (1) + ošetření horních pásnic 1. a 2. podélníku PKO mezi mostnicemi

Obr. č. 4 – Konstrukce K 02 –
podélník č. 2 – trhlina v horní
pásnici pod 75. mostnicí

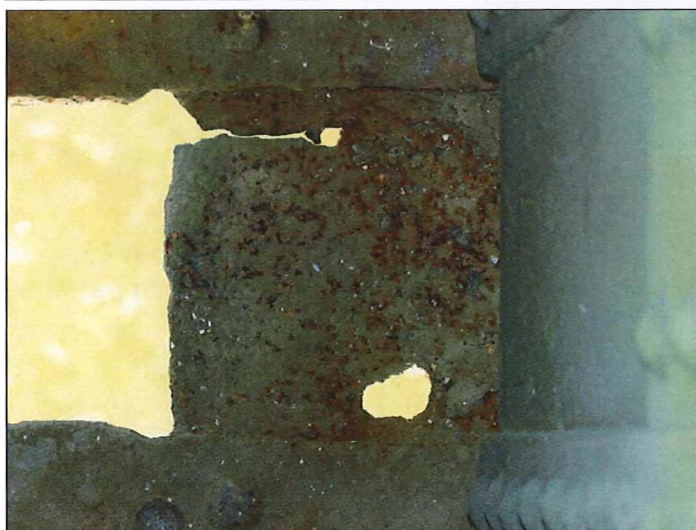
Obr. č. 5 – Konstrukce K 02 –
hlavní nosník vlevo –
prokorodovaný plech pod 3.
svislicí

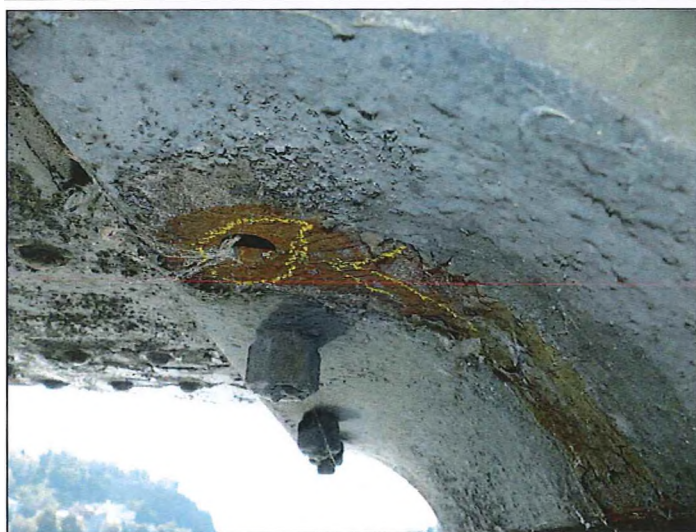
- Pohyblivá ložiska na P 01 zanesená, znečištěná, PKO porušená na 10% plochy (Ri 5), prostupuje koroze, válce nepromazané
- PKO pevných ložisek na P 02 porušená na 5% plochy (Ri 4), jednotlivě prostupuje koroze
- Na levém i pravém ložisku na P 01 chybí 1 šroub v upevnění ložiska k nadložiskové desce (vpravo matice)
- Na levém ložisku na P 02 chybí 1 šroub v upevnění ložiska k nadložiskové desce (viz foto č. 6)

Obr. č. 6 – Konstrukce K 02 –
ložisko na P 02 vlevo –
chybějící šroub

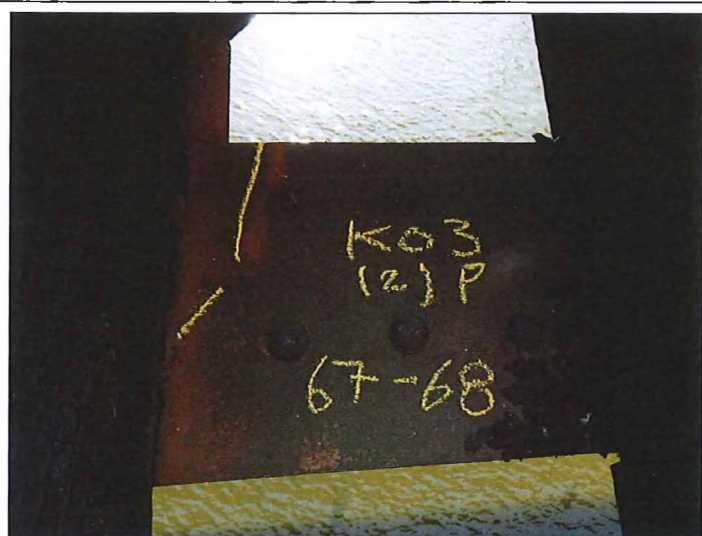
- **V horní pásnici 4. podélníku pod mostnicí č. 67 šikmá trhлина v délce cca 120 + 40 mm (v PPM 2017 nevidováno), (viz foto č. 7)**
- PKO porušená na 50% plochy (Ri 5), koroze

Od PPM 2017 došlo k výměně mostnic v koleji č. 1 (1) + ošetření horních pásnic 1. a 2. podélníku PKO mezi mostnicemi, došlo k viditelnému zhoršení stavu – trhlinka v horní pásnici 4. podélníku

- V horní pásnici 4. podélníku pod mostnicí č. 67 šikmá trhlina v délce cca 120 + 40 mm
- Značná korozní oslabení jednotlivých částí konstrukce, prokorodování prvků, nárůst plátkové a šterbinové koroze
- Jednotlivé uvolněné a chybějící nýty
- Chybějící šrouby v upevnění ložisek, celkem 2 ks, na dolní desce levého ložiska na P 02 ve střední části příčná trhlina
- Porušená PKO konstrukce
- Od PPM 2017 došlo k výměně mostnic v koleji č. 1 (1) + ošetření horních pásnic 1. a 2. podélníku PKO mezi mostnicemi, došlo k viditelnému zhoršení stavu – trhlina v horní pásnici 4. podélníku

Obr. č. 7 – Konstrukce K 03 –
podélník č. 4 – trhlina v horní
pásnici mezi 67. a 68. mostnicí

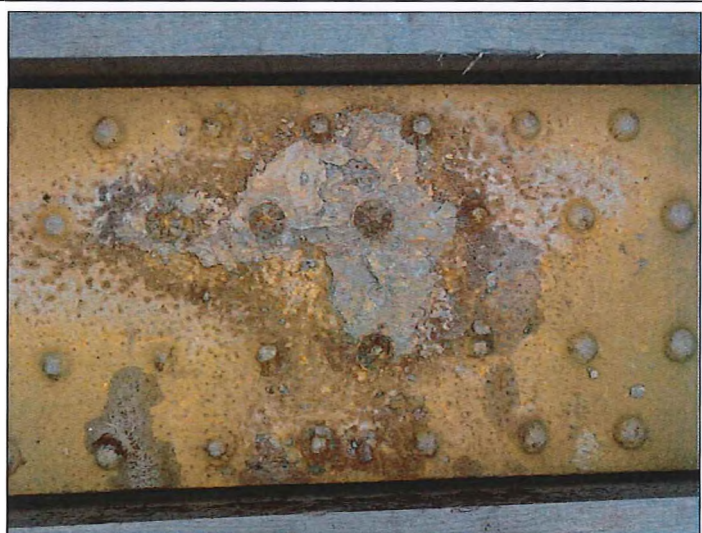
- PKO porušená na 50% plochy (Ri 5), koroze
- Horní pásnice korodují, důlkové oslabení do 2 mm, hlavy nýtů na horních pásech bez nátěru a korodují, krční úhelníky v koncích oslabené o 2 - 3 mm (viz foto č. 8)
- Na dolní pásnici 15. příčníku pod 1. podélníkem povoleno 3 ks šroubů

Obr. č. 8 – Konstrukce K 03 –
příčník – oslabení horní pásnice

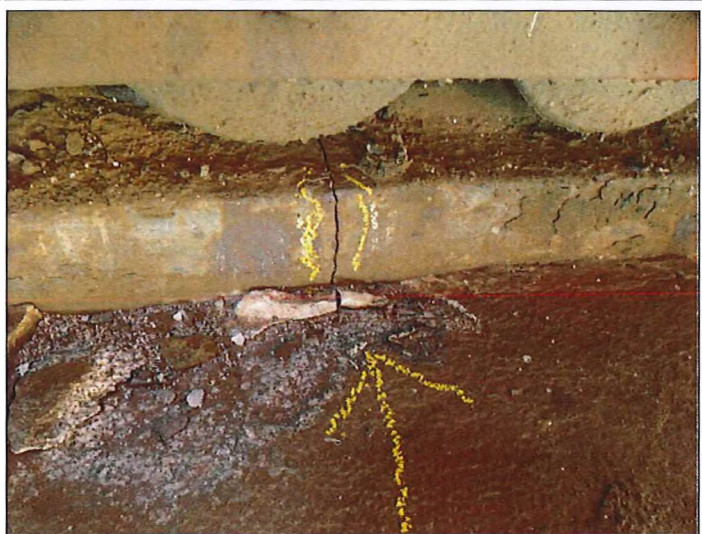
Obr. č. 9 – Konstrukce K 03 –
ložisko na P 02 vlevo – trhlina
v dolní desce

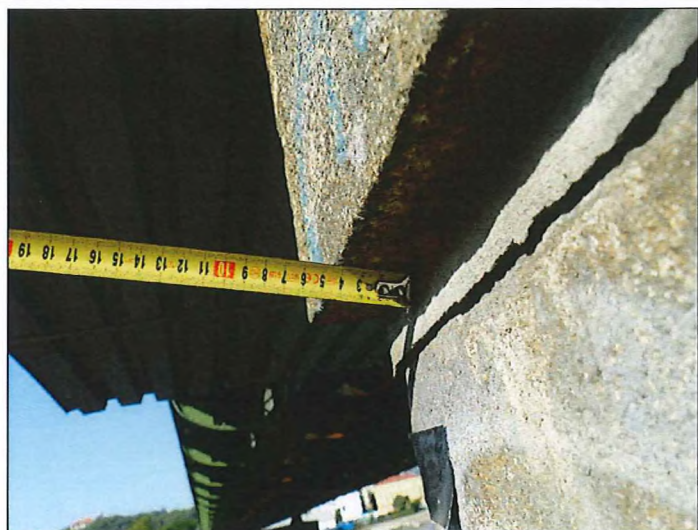
- Spárování místy popraskané
- Levý rohový kvádr odtržený a vysunutý až o 40 mm (viz foto č. 10)
- Pravý rohový kvádr odtržený a vysunutý až o 60 mm, spárování vypadané
- PKO ocelových táhel v krajích zničená na 100% plochy, koroze
- Horní plocha úložného prahu znečištěná

Obr. č. 10 – Opěra O 01 – úložný práh – vysunutý kvádr vlevo

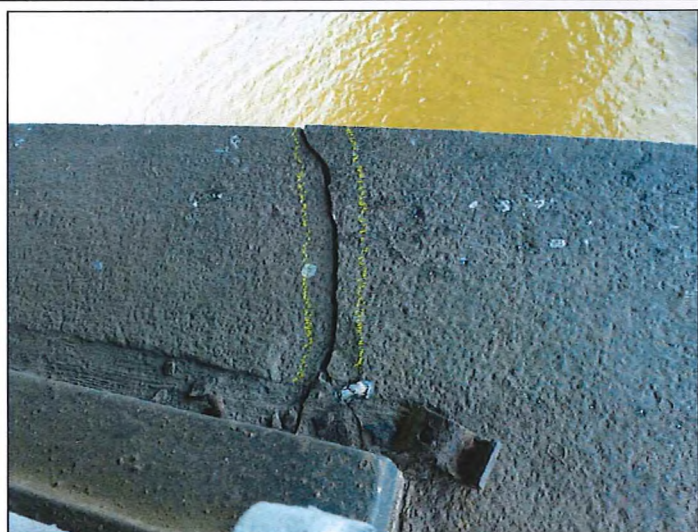
- Pod pravým ložiskem K 02 šikmá trhlinka na horní ploše kvádru, šířky 1 – 2 mm (viz foto č. 11)
- Spárování místy popraskané
- Horní plocha mírně zanesená

Obr. č. 11 – Pilíř P 01 – úložný práh – prasklý kvádr vpravo

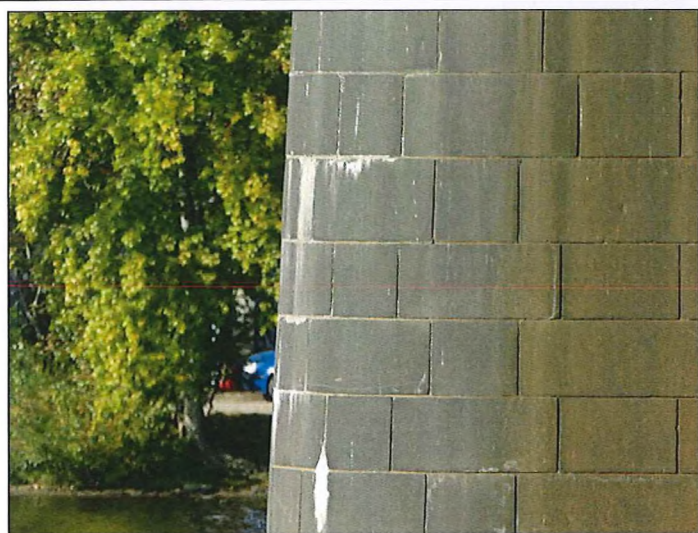
Obr. č. 12 – Pilíř P 01 – průsaky vody s výluhy pojiva

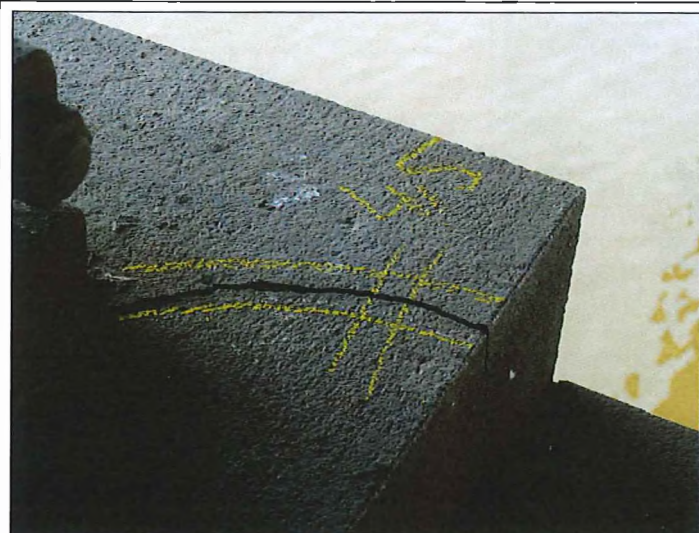
- Kvádr pod levým ložiskem K 03 na horní ploše 2 x prasklý, v rozích, šířka trhlin až 5 mm (viz foto č. 13)
- Spárování místy popraskané
- Horní plocha mírně zanesená

Obr. č. 13 – Pilíř P 02 – úložný práh
– prasklý kvádr vlevo

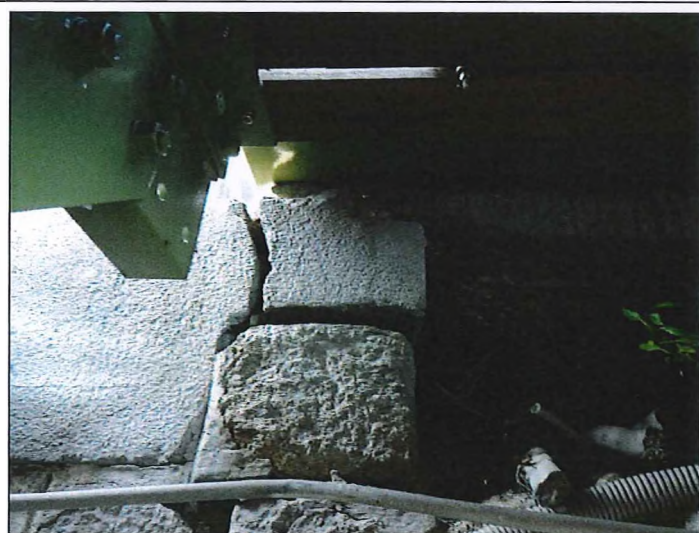
Obr. č. 14 – Opěra O 02 – závěrná
zed' vpravo – uvolněné 2 kameny

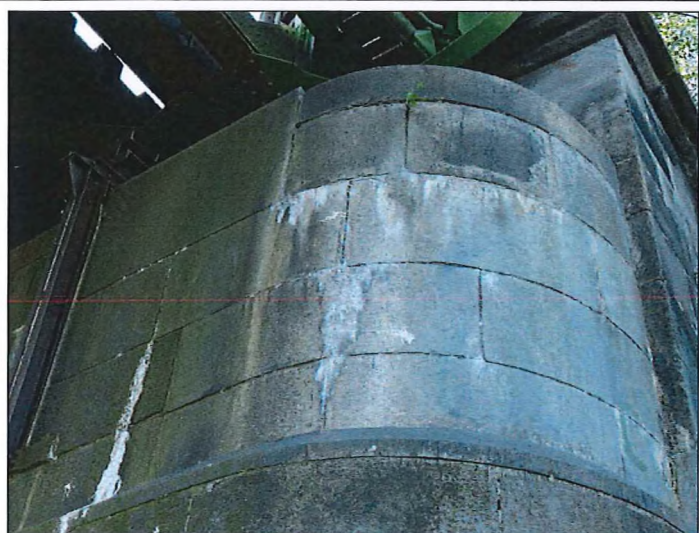
Obr. č. 15 – Opěra O 02 – průsaky
vody s výluhy pojiva
