Zápis z mimořádné prohlídky mostu v km 3,706 trati Praha hl.n. (mimo) – Praha–Smíchov - v.1,2,3 (mimo)

Evidenční km: 3,706
TÚ: 0201 Praha hl.n. (mimo) – Praha–Smíchov - v.1,2,3 (mimo)
DÚ: 04 Praha-Vyšehrad – Praha-Vyšehrad v.601,602,603
Datum provedení: 9. 12. 2022

Mimořádná prohlídka žel. mostu v km 3,706 v trati Praha hl.n. (mimo) – Praha–Smíchov - v.1,2,3 (mimo)

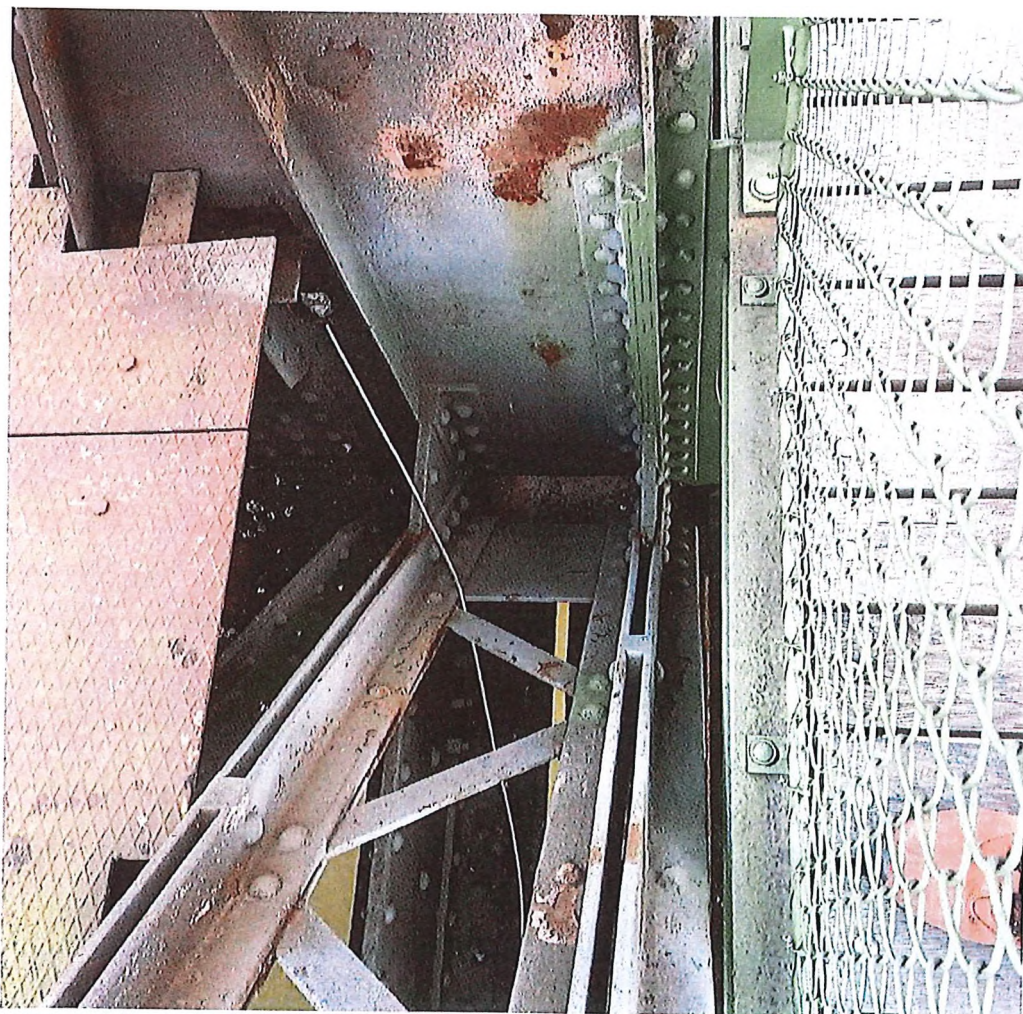
Měřicí čidlo monitoringu osazené na konstrukci

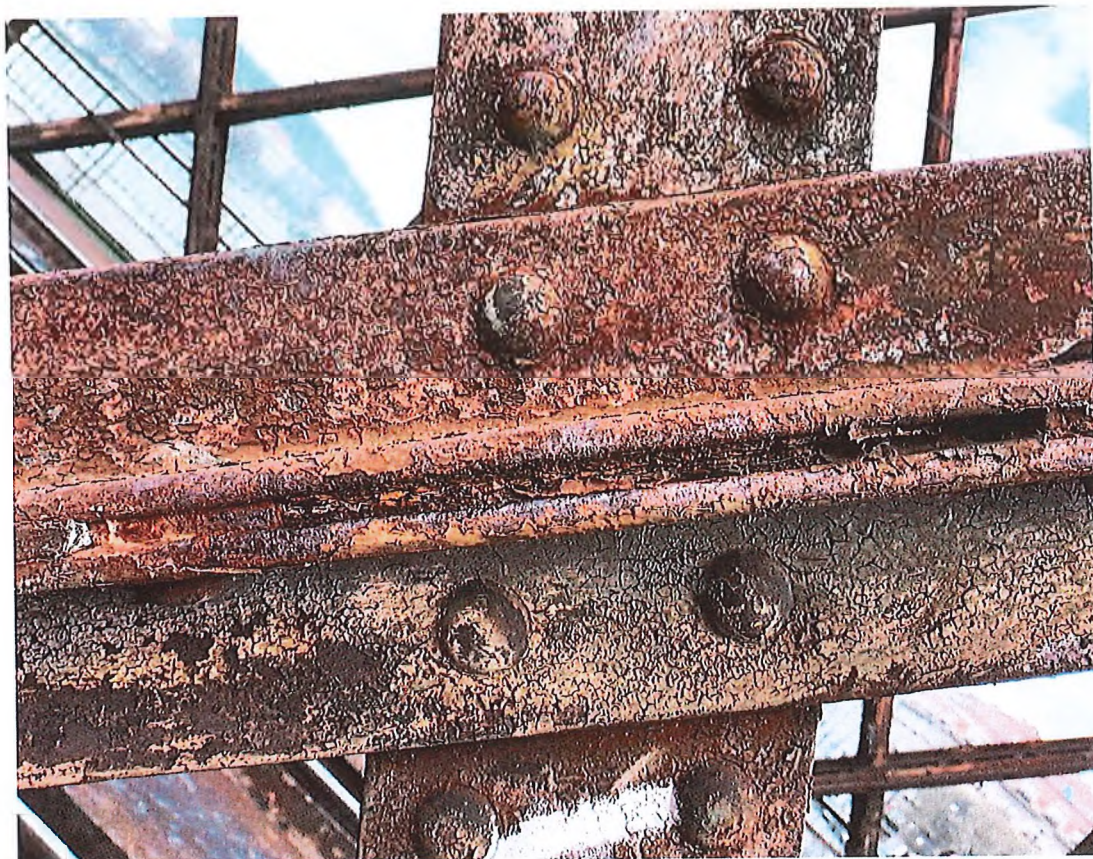
- Mezi úhelníky diagonál místy narůstá šterbinová koroze, tloušťky až 20 - 30 mm, mírné deformace úhelníků, korozní oslabení až do ostra, pásy diagonál místy korozně oslabené a vykorodované

Typický příklad vyplnění úzké mezery korozními produkty (v četných případech dochází k dalšímu rozpínání s deformací přírub, hrozí stříhání nýtů)

5. Budou prověřeny možnosti zastavení růstu koroze v místě všech přípojů diagonál D5 až D10 k dolnímu pasu hlavního nosníku - např. vyčištění veškeré koroze včetně štěrbinové, oměření skutečného stavu korozního oslabení, s provedením protikorozní ochrany tohoto detailu dle S5/4 (s přihlédnutím k dočasné funkci do doby dožití); případně nasazení přípravků s inhibitory koroze, a podobně. Termín: do 30.1.2023. Zajistí: OŘ Praha SMT
