Zápis z mimořádné prohlídky mostu v km 3,706 trati Praha hl.n. (mimo) – Praha–Smíchov - v.1,2,3 (mimo)

Evidenční km: 3,706
TÚ: 0201 Praha hl.n. (mimo) – Praha–Smíchov - v.1,2,3 (mimo)
DÚ: 04 Praha-Vyšehrad – Praha-Vyšehrad v.601,602,603
Datum provedení: 9. 12. 2022

Mimořádná prohlídka žel. mostu v km 3,706 v trati Praha hl.n. (mimo) – Praha–Smíchov - v.1,2,3 (mimo)

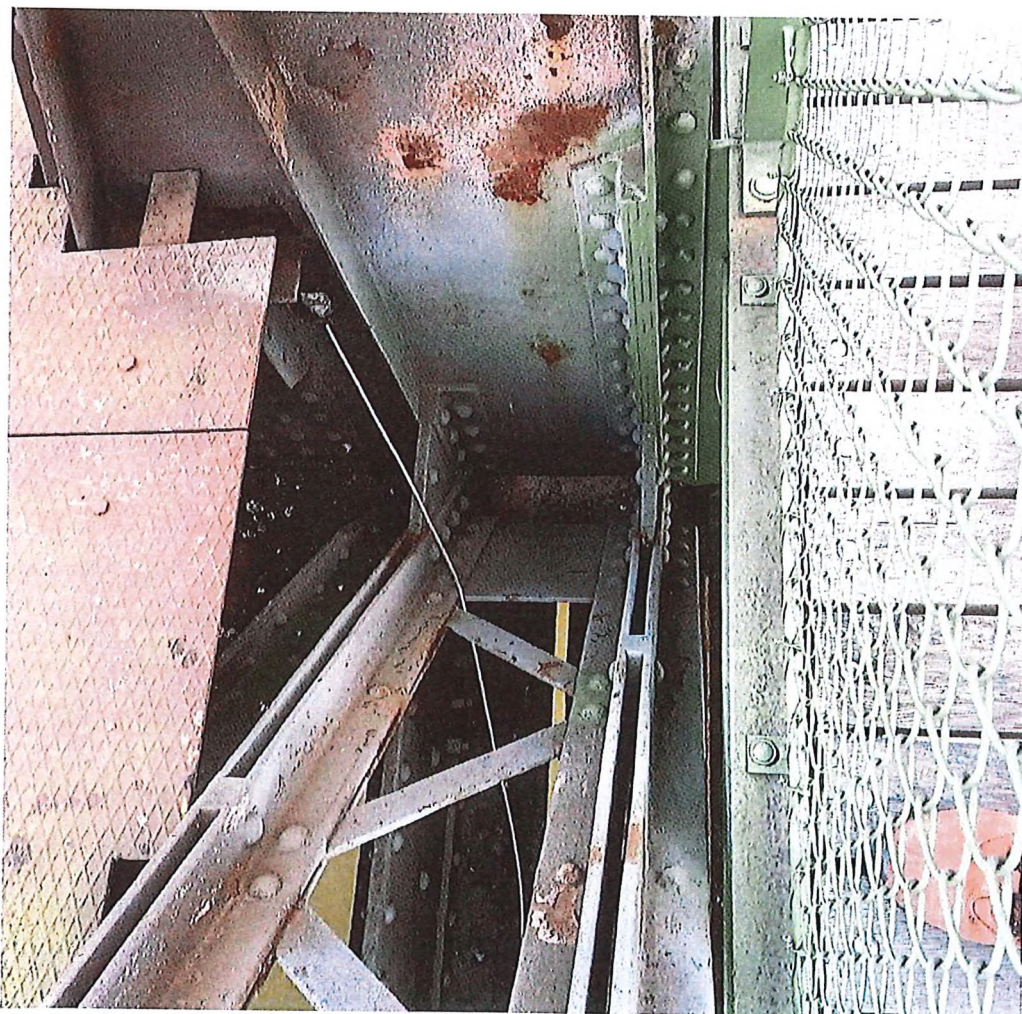
Měřicí čidlo monitoringu osazené na konstrukci

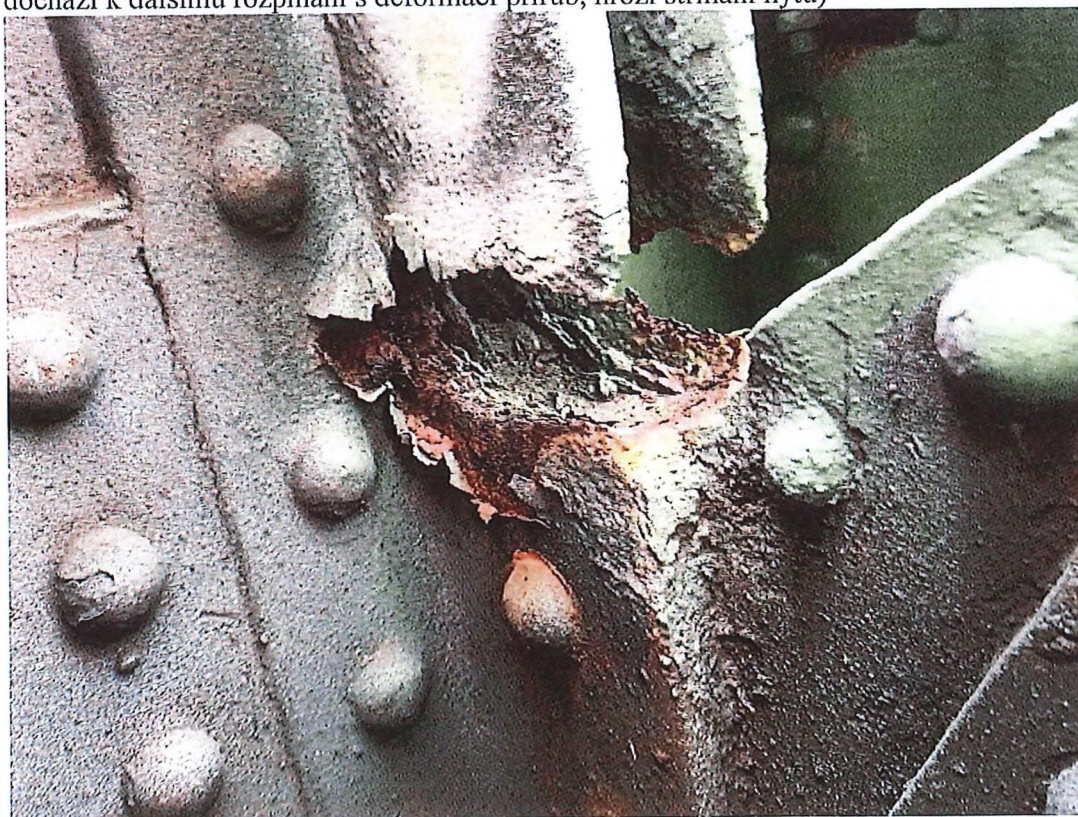
Typický příklad prokorodování přírub prvků hlavního nosníku v korozně nevhodně navrženích detailech

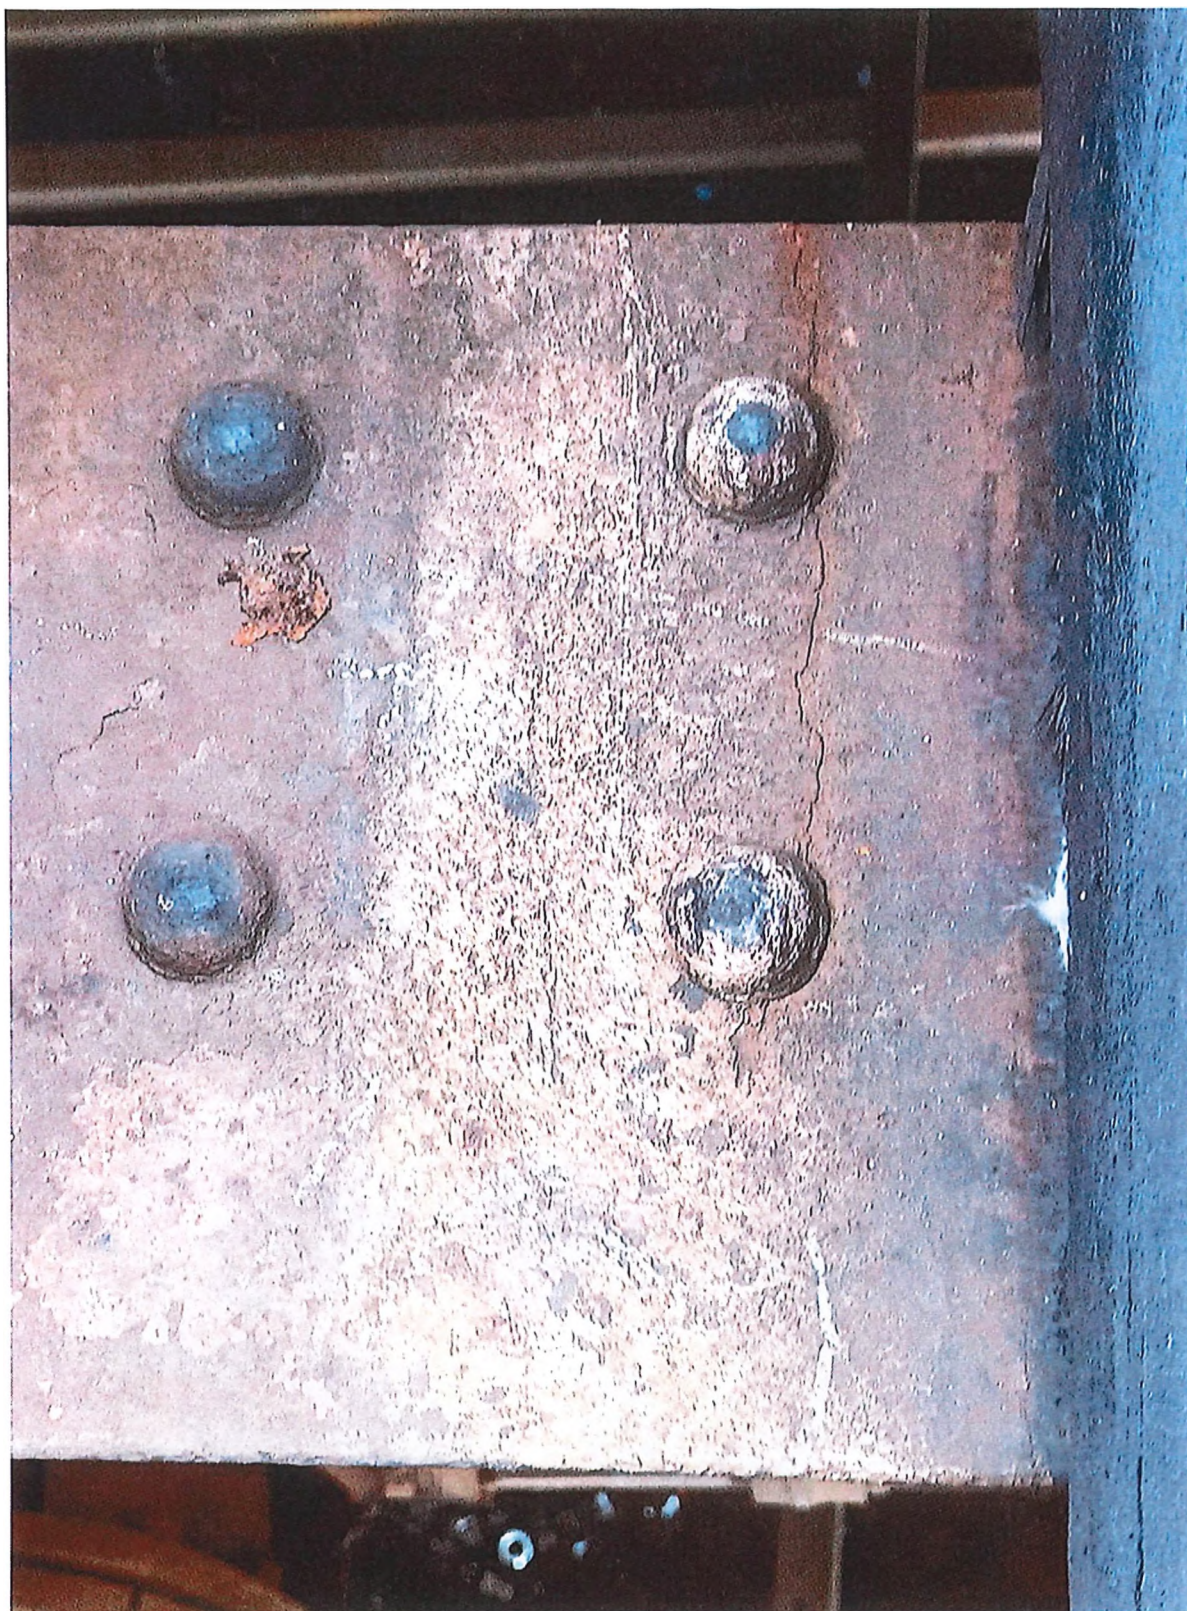
- Horní pásnice korodují, důlková oslabení do 2 mm, hlavy nýtů na horních pásech oslabené, krční úhelníky v koncích oslabené o 1 - 3 mm
- Na 1. příčnicku v horní části chybí 2 nýty
- **V horní pásnici 4. podélníku mezi mostnicemi č. 6 a 7 příčná trhлина v délce 180 mm**

Jedna z trhlin na horní pásnici podélníku
