POSOUZENÍ ODKLONOVÉ TRASY MOSTY POD VYŠEHRADEM

LISTOPAD 2022

AKCE : „Zdvoukolejnění trati Branický most – Praha-Krč – Spořilov“

ČÁST: Posouzení odklonové trasy - Mosty pod Vyšehradem

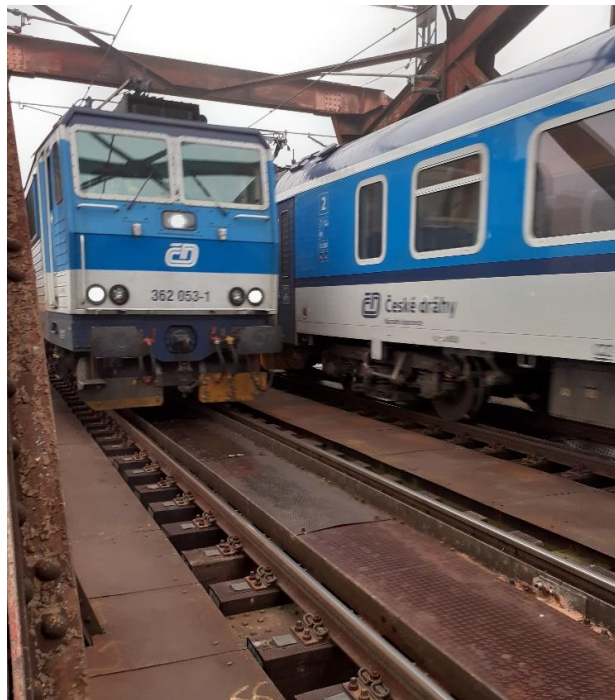
Setkání vlaků na mostě v ev. km 3,706 – NK1

Z rozboru současného GVD bylo zjištěno, že plánovaně se na mostě vlaky setkávají ve 73 případech z 321 tzn. v **23%**. Dále z rozboru nového GVD na rok 2023 bylo zjištěno, že plánovaně se na mostě mají vlakové soupravy setkat ve **93** případech z 321 tzn. v **29%**.

Počet setkání na mostě tedy výrazně vzrostl oproti předcházejícímu období. Např. základní předpoklad normy ČSN EN 1991-2 čl. 9.5.3 pro posouzení únavového poškození ocelové konstrukce je počet setkání ve **12%** přejezdů a v rámci statického přepočtu [1.15] byl uvažován počet setkání na mostě dle skutečně zjištěného stavu v roce 2017 tzn. **5%**.

V rámci změny GVD je zároveň nutné snížit počet plánovaných setkání vlaků na mostě na maximálně **10% tzn. na 30 setkání /den.**

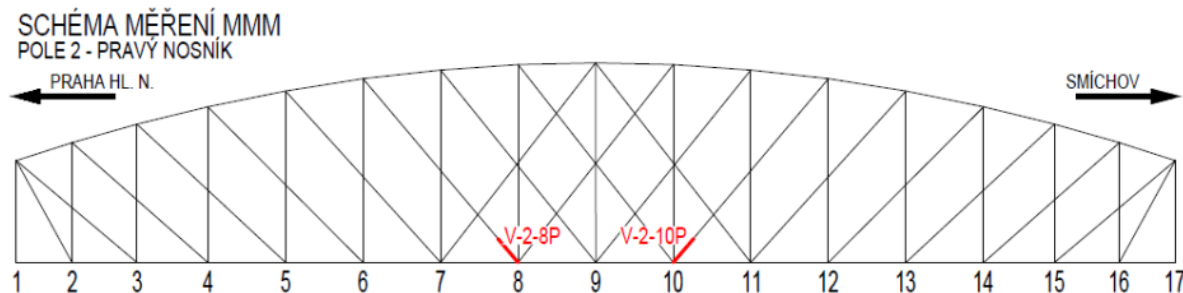
Příklad situování měření metodou MMM mostu v ev. km 3,706

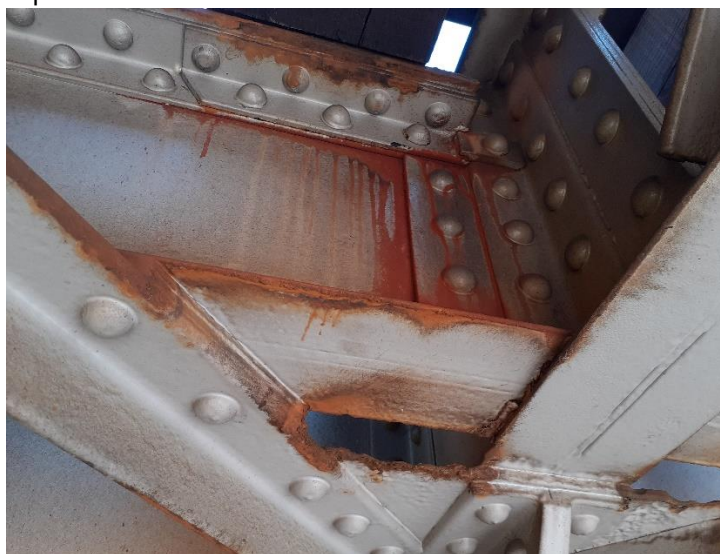
V rámci prohlídky **nebyly zjištěny závažné staticky významné poruchy** na ocelové konstrukci mostu v K01 až K06. K lokální korozi detailů dochází v místech napojení podélníku na příčník a v příhradovém ztužení příčníku.

Korozní poškození v místech napojení podélníku na příčník

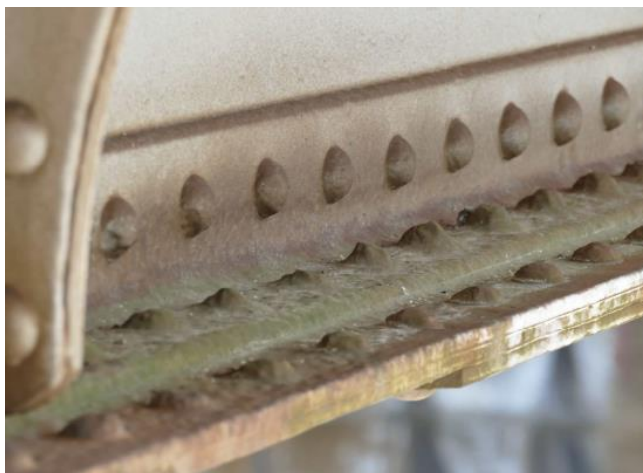
Protikorozi ochrana z roku 1997 je lokálně porušena, ale celkově chrání konstrukci před další degradací. Korozní oslabení na K01 až K06 jsou pod ONS tzn., že byly na konstrukci již dříve a dále se nerozvíjí. Jedná se zejména o korozní oslabení stěny hlavního nosníku a krčního úhelníku dolní pásnice vč. hlav nýtů. Severní strana mostu K02, K04 a K06 je s vyšším korozním oslabením (již původní stav).

Korozní oslabení hlav nýtů (pod OSN – původní stav K03)

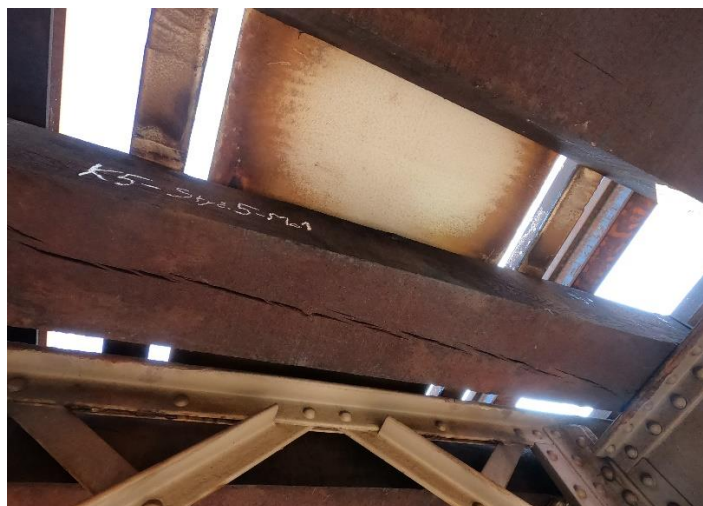
Z hlediska prvků mostovky byly zjištěny četné podélné praskliny v mostnicích. Nejvíce poruch bylo zjištěno na K03. V místě suků se ojediněle vyskytují i šikmé trhliny, které byly při přejezdu vlaků aktivní (viditelné rozvírání)

Podélná prasklina mostnice (K05)

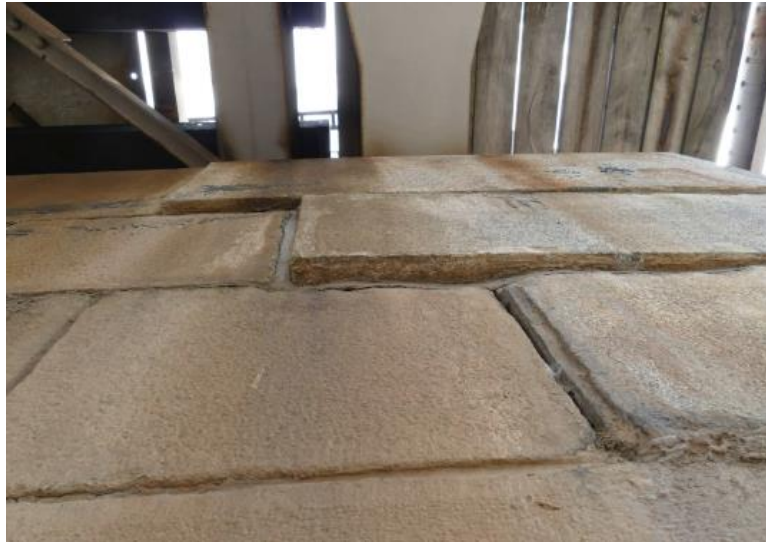
Tangenciální ložiska jsou u všech nosných konstrukcí bez nátěru s výraznou korozi, která omezuje možnost podélného posunu. Kluzné plochy ložisek jsou degradovány korozi. Staticky nosná konstrukce působí vlivem zamezení posunu v ložisku jako rozpěrákový rám. Při průjezdu vlaku tak dochází k vyvracení ložiskových kvádrů (natáčení) a v některých případech i ke svislému poklesu vlivem degradace spár v kamenném zdivu pilířů. Svislé poklesy jsou v hodnotách 1-2 mm.

Degradace spár probíhá dlouhodobě a deformace ložiskových kvádrů při průjezdu vlaku nemají zásadní vliv na zatížitelnost spodní stavby. Ložiskové kvádry jsou vlivem spolupůsobení s nosnou konstrukcí v podélném směru povysunuté (cca 10-20 mm). V dohledací činnosti je třeba tato kritická místa sledovat, protože se jedná se dlouhodobý problém, který se průběžně zhoršuje.

Posun ložiskových kvádrů v podélném směru (pilíř P02)

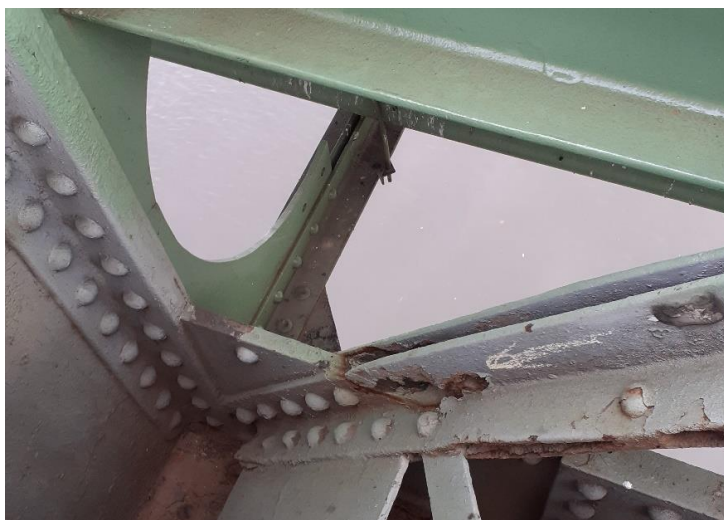
Při kontrolní prohlídce ocelové konstrukce bylo zjištěno, že korozních oslabení a koroze poškození nadále postupuje a stavební stav zhoršuje. V důsledku korozních oslabení se zvyšují koncentrace napětí v těchto detailech.

Koroze v přípoji diagonály ke styčnickovému plechu

U korozně oslabené diagonály v místě připojení ke styčnickům resp. dolnímu pásu dochází ke zvětšování korozního oslabení. Zejména se jedná o kritické diagonály D.7 a Z.9, kde je korozní oslabení největší. V těchto detailech dochází k prokorodování a přerušení přírub krčních úhelníků.

- **stanovení korozního oslabení v místě připojení diagonál D5 až D10 k dolnímu pásu** po obou stranách mostu na NK1 až NK3.

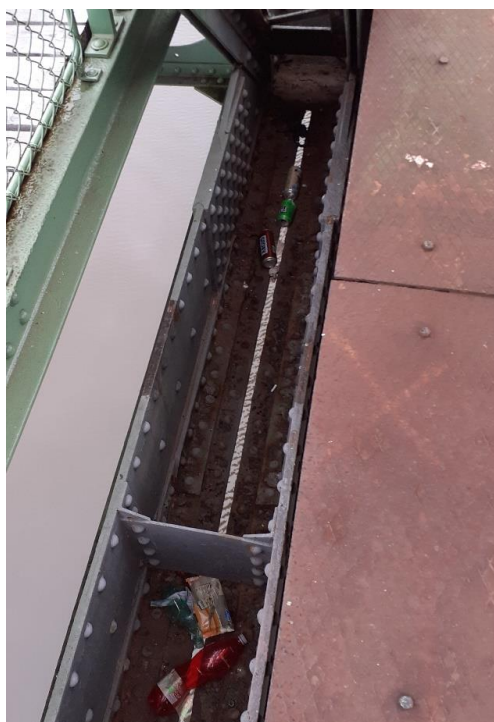
Na dolním páse je patrný korozní spad z krčních úhelníků, který je důkazem pokračující degradace ocelové konstrukce. V dolním páse jsou nečistoty a uhynulý ptáci (holubi), což degradaci dále urychluje.

Nečistoty v dolním páse (pravý hl. n. K02)

- provádět pravidelně (cca v cyklu 3 měsíce) **očištění a vyčištění dolních pásů** a korozně namáhaných detailů (nutno brát zřetel na osazené monitorovací zařízení – snímače kabeláž apod.),

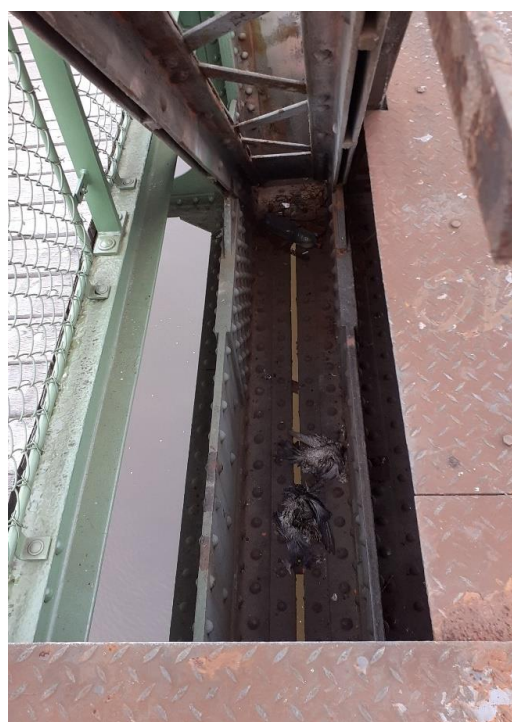
Uhynulí holubi v dolním páse (pravý hl. n. K02)

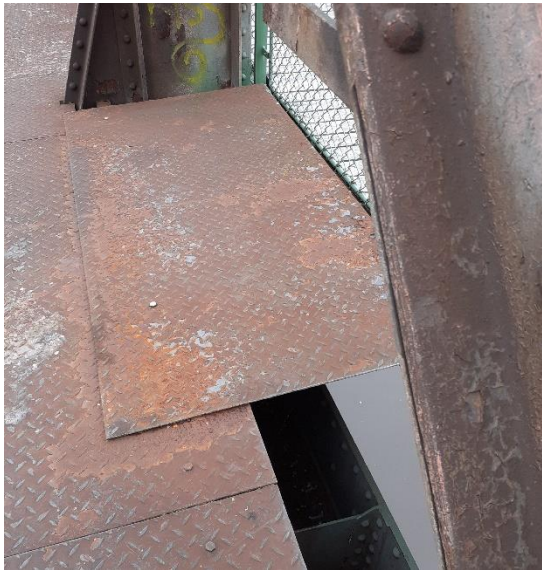
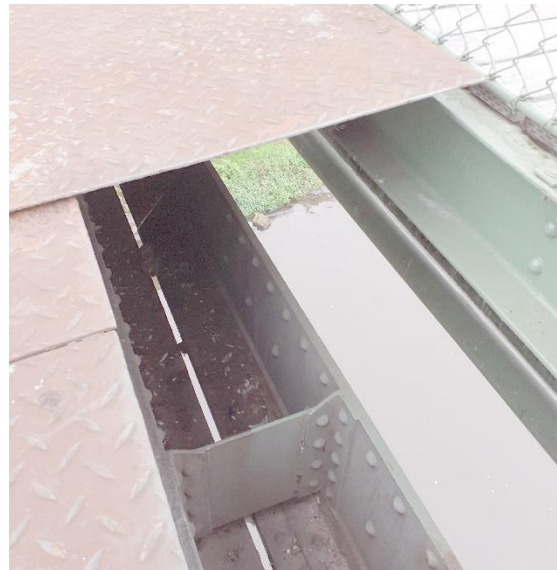
Ke zhoršení situace nastalo v místech výklenků, kdy plechy umožňují hnízdění ptactva a zároveň omezují možnost oplachu trusu deštěm. Pod podlahovými plechy dochází ke korozně agresivnímu

prostředí usazováním nečistot, uhynulých ptáků a vrstev trusu. Nánosy ptačího trusu dosahují lokálně několika cm.

Překrytí dolního pásu v místě výklenku (pravá strana K02)

V místech výklenků, kde došlo k překrytí dolního pásu podlahovým plechem dochází ke koncentraci nečistot, které urychlují degradaci ocelové konstrukce. Obecně dolní pásy jsou postupně zanášeny nečistotami, což je dáno zejména konstrukčním uspořádáním dolního pásu znemožňujícím volný spád z povrchu krčních úhelníků.

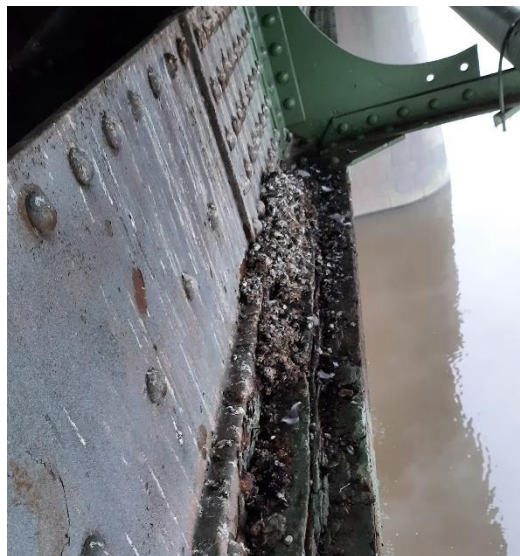
Nánosy holubího trusu na dolního pásu v místě výklenku (pravá strana K02)
