Malé detaily – velké překážky v bezbariérové přístupnosti

Barrier-free access, persons with disabilities, persons with reduced mobility, TSI PRM, Safety, Details, Motion logic

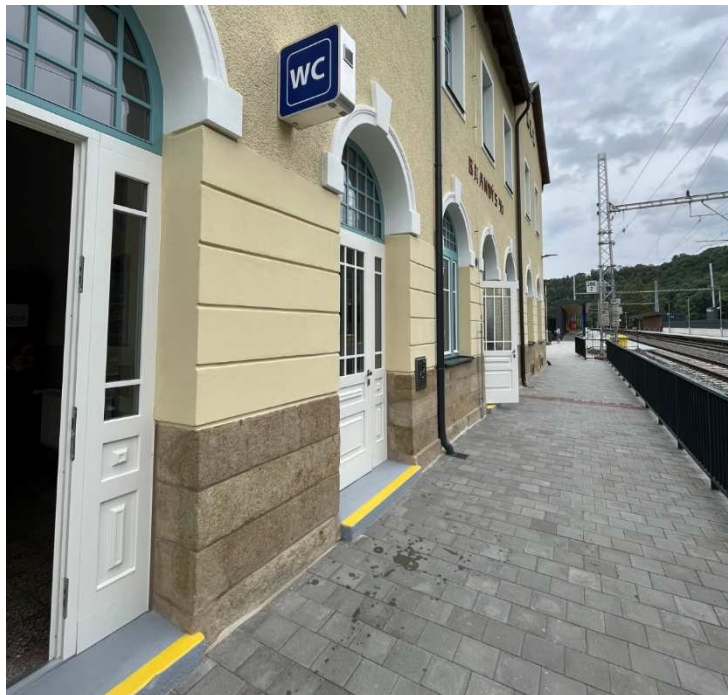
Obrázek 1 – Výsledek změny projektu, která neprošla ani interní kontrolou (změna konceptu využití). Na rozhraní původního projektu zůstal nyní nadbytečný varovný pás a bezbariérové WC je přístupné pouze přes vyrovnávací stupeň – tedy nesplňuje požadavky bezbariérovosti.

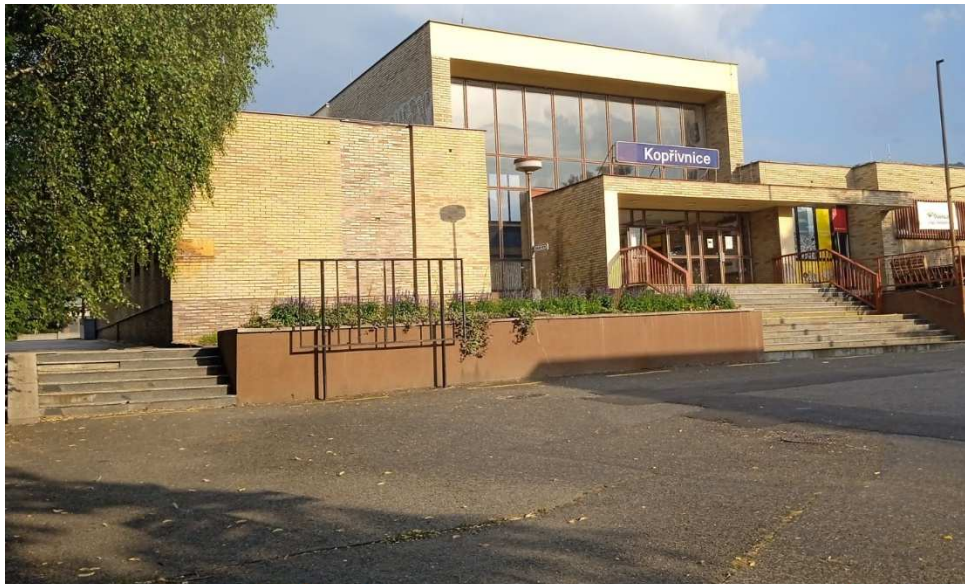
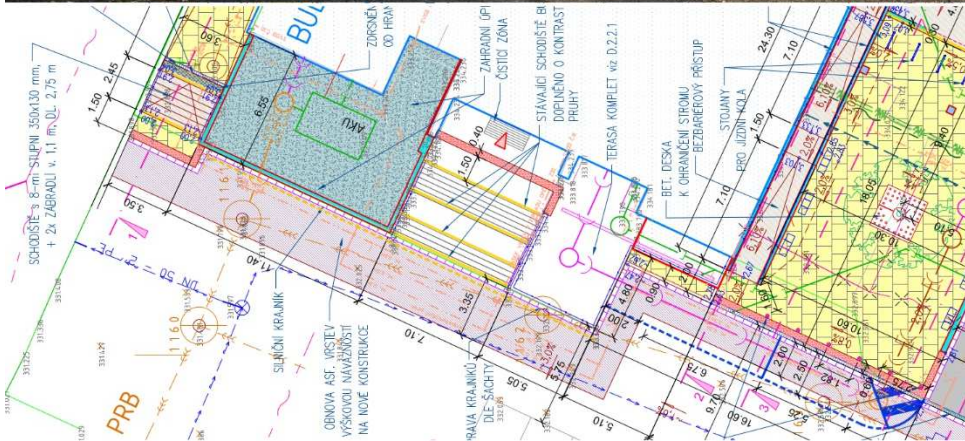
Obrázek 2 - Žst. Kopřivnice nemá jediný bezbariérový přístup z okolí. Ani rozsáhlá rekonstrukce tento problém neřeší, neboť stavba končí varovnými pásy pod a nad schodištěm na hranici drážního pozemku.

Jeden z nejpálčivějších problémů čeká OOSPO ihned na přístupu k železniční infrastruktuře, kde dochází ke špatné nebo absentující koordinaci návazných ploch, a to jak v rámci posuzovaného projektu, tak v rámci návazných akcí obecních samospráv či jiných vlastníků. Tato situace vyúsťuje v to, že je de facto nově budované prostředí zcela oddělené varovnými pásy od nebezpečného nenormového okolí místo toho, aby byl integrován do celku, který by měl podle vyhlášky 398/2009 Sb. (7) umožňovat samostatný a bezpečný pohyb. Toto se týká všech skupin OOSPO, jak nevidomých a slabozrakých, kteří nemohou využít úprav povrchu dlažby, tak osob s pohybovými omezeními, které nemohou překonat stávající nevyhovující povrchy.

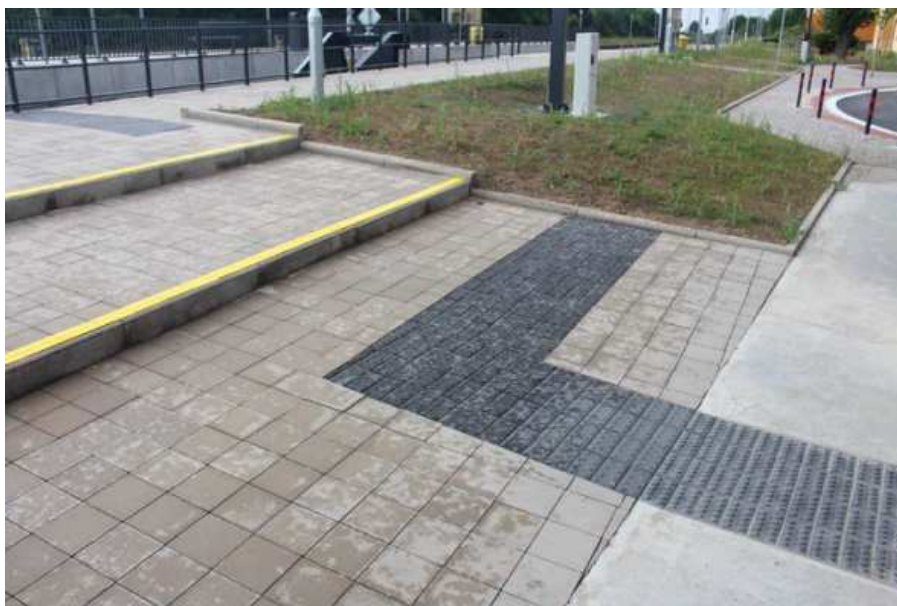
Obrázek 3 Stavbou zhotovené vyrovnávací stupně bez madel a bez osvětlení v Heřmanově Městci.

Ze špatné koordinace projektů může vyplynout i rozdílná výšková poloha navazujících ploch. V tomto případě pak stavba bez schválení příslušnými orgány provede samovolně vyrovnání pomocí schodiště nebo vyrovnávacích stupňů, které často neplní ani základní požadavky přílohy č. 1 vyhlášky 398/2009 Sb. bodu 1.2.11. a dále bodu 2 (7), ani požadavky na osvětlení dané normou ČSN EN 12464-2 (16) a tím pádem tedy ani požadavky TSI PRM (1). Příklad můžeme vidět níže na obrázku.

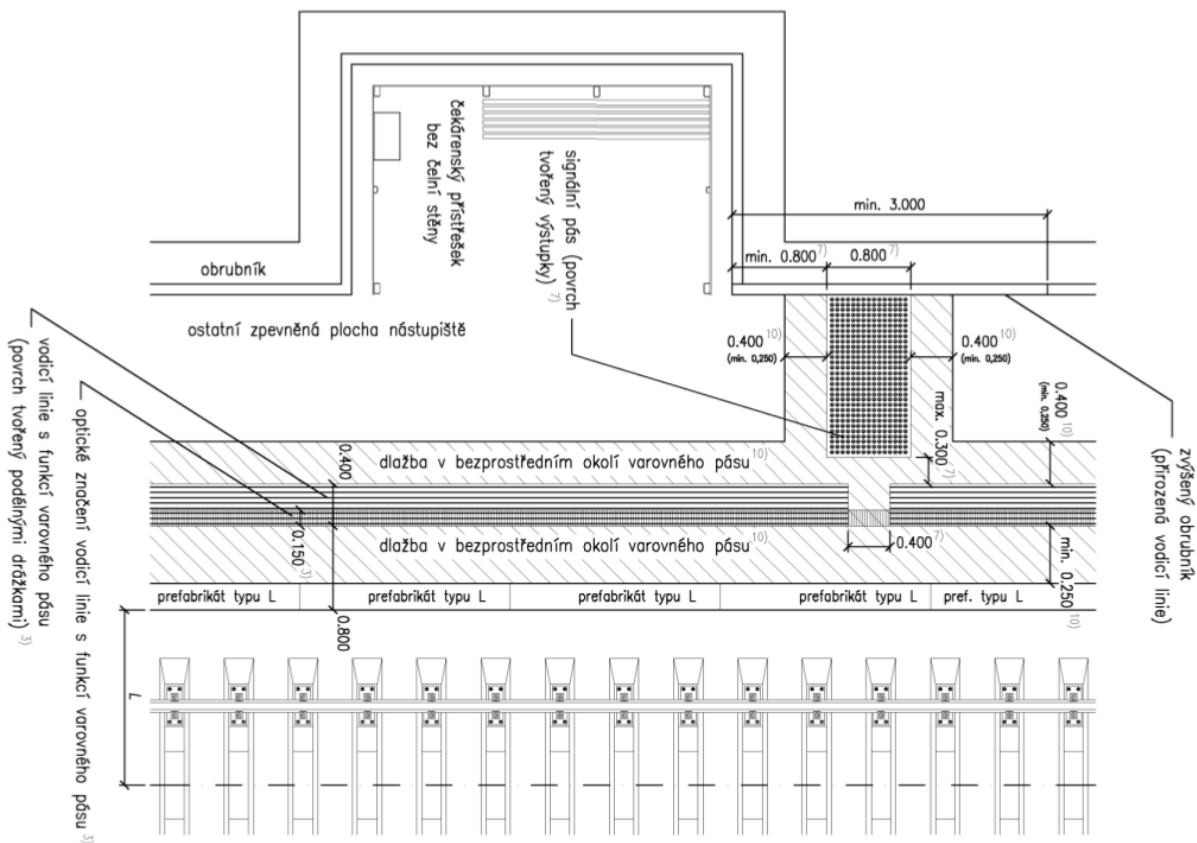
Obrázek 4 - Systém vodičích linií na nástupišti (zdroj: VL Ž8.7, obrázek 20).

Osoba s omezenou schopností orientace se v rámci stanice / zastávky / přednádražního prostoru pohybuje systémem přirozených a umělých vodicích linií (za příspěvku dalších úprav povrchu reliéfní dlažbou). Tyto prvky mají parametry jednoznačně vymezené vyhláškou č. 398/2009 Sb., příloha č. 1, body 1.2.1 – 1.2.7 (7). Přirozená vodicí linie je obecně jakákoliv konstrukce minimální výšky 60 mm nebo konstrukce tvořící zarážku pro bílou hůl. Umělá vodicí linie musí navazovat na přirozenou vodicí linii a je tvořena podélnými drážkami. Signální pás je zvláštní forma umělé vodicí linie označující orientačně důležité místo, musí navazovat na vodicí linii a povrch v šířce 800 – 1000 mm musí mít nezaměnitelnou strukturu.

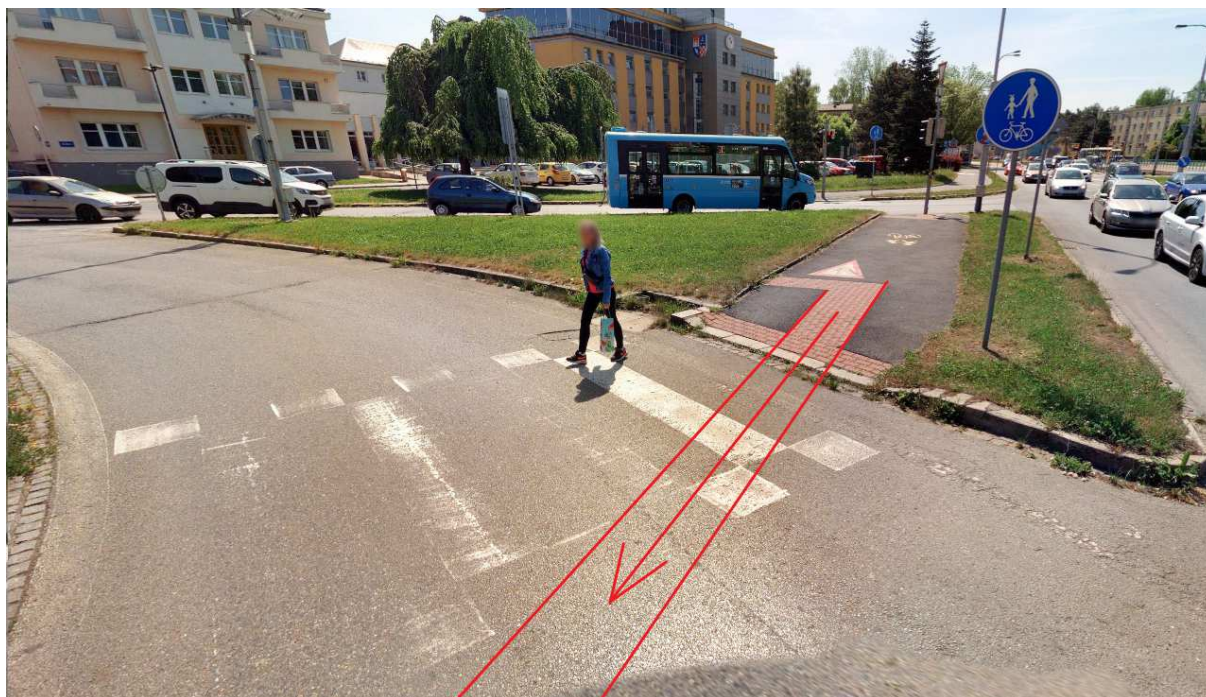
Obrázek 5 - Signální pás pokračující ve směru chodníku, ovšem mimo přechod (ilustrační snímek ze serveru mapy.cz doplněný o náčrt).

Uživatel s bílou holí používá signální pás k nasměrování přes přechod (proto mají být pásy vstřícné pro návaznost pohybu a mají danou svou minimální délku, aby umožnily pevně stanovit směr pohybu). V situaci viz obrázek 5 došlo v dobré víře k doplnění signálního pásu pro lepší použitelnost přechodu. Toto řešení však směřuje pomocí signálního pásu uživatele s bílou holí mimo přechod směrem na silnici. Návaznost není zaručena. Z tohoto příkladu vyplývá, že znalost logiky pohybu s bílou holí je více než vhodná. Tedy, signální pásy mají být přímé a navazovat na návazné vodící linie, pokud vodící linii musíme přerušit, měl by směr pohybu po přerušení být přímý a nejpozději po 8 metrech opět navazovat (Vyhláška 398/2009 Sb., příloha č. 1, bod 1.2.1.1) (7). v okolí vodící linie nesmí být žádné překážky (Vyhláška č. 398/2009 Sb., příloha č. 1 body 1.2.1.2, 1.2.10 (7)). Mezi překážky počítáme veškerý mobiliář a vybavení (častou překážkou jsou reklamní poutače „áčka“), sloupy i stromy.

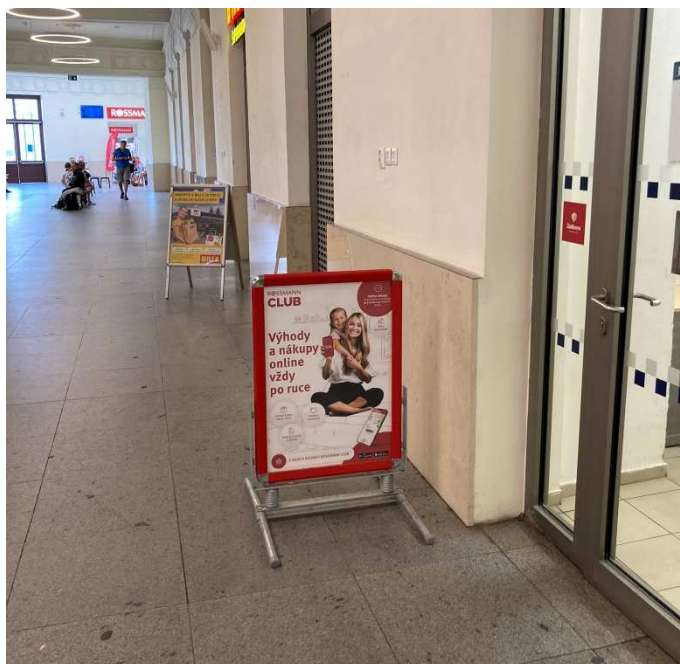
Obrázek 6 - Reklamní poutače ve vodící linii, žst. Brno hlavní nádraží.

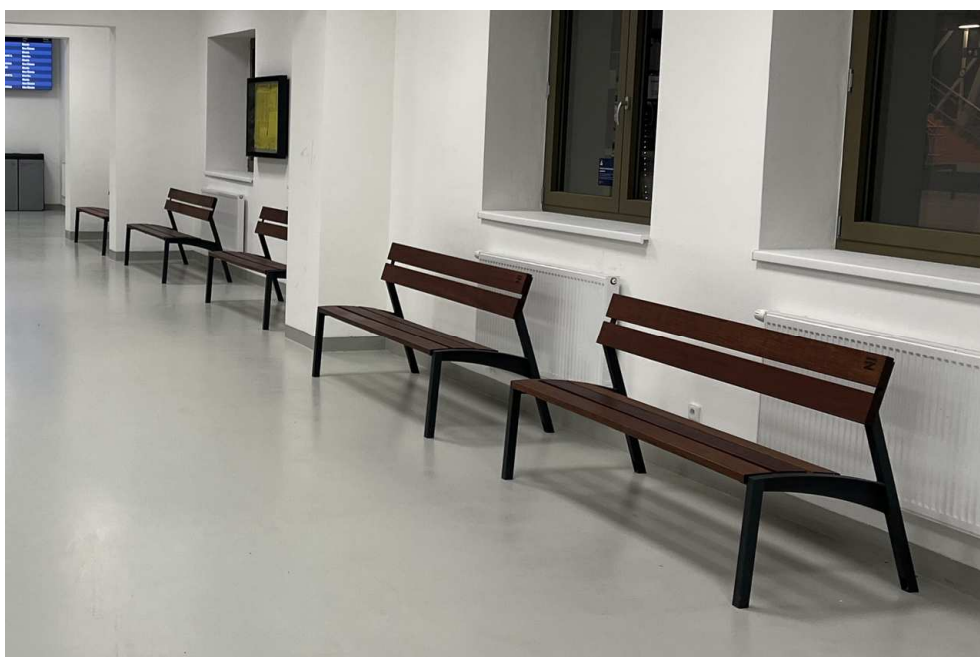
Obrázek 7 - Lavičky ve vodící linii, žst. Adamov.

Umístění laviček podél stěny, která slouží jako přirozená vodící linie značně komplikuje její použití. Nadto je nutné uvědomit si diskomfort osob na lavičkách sedících, a především procházejícího nevidomého uživatele, který jistě pocítí, že se zde na něj zapomnělo.

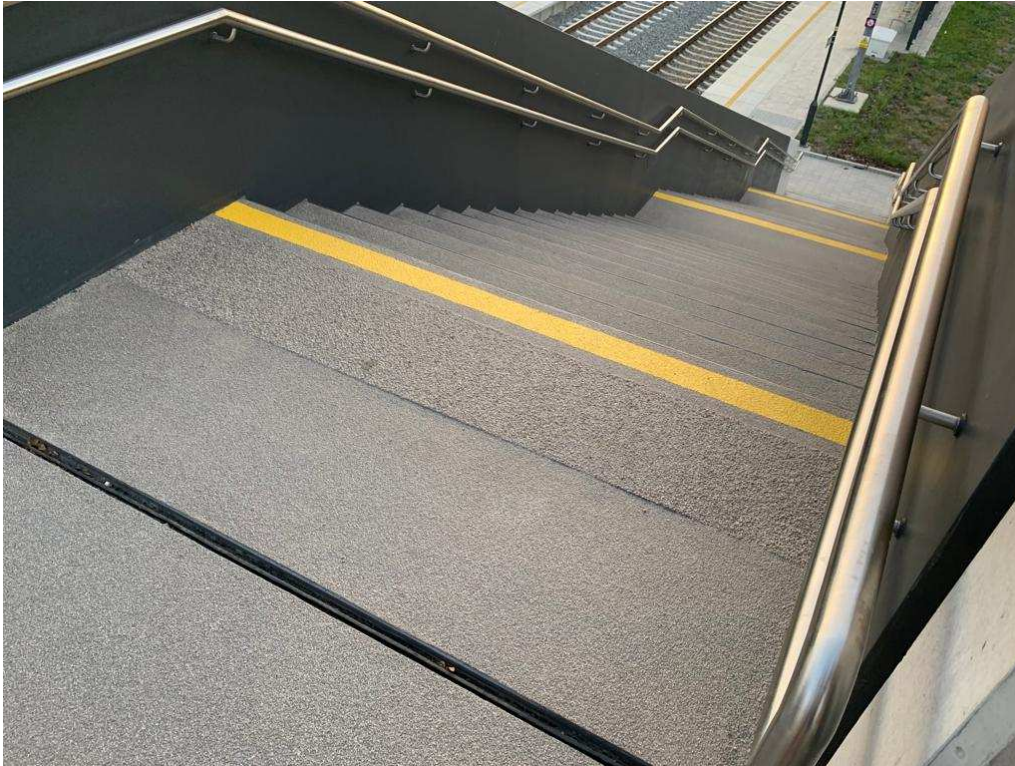
Obrázek 8 - Vhodné provedení zdrsňeného pásu před schodištěm, zastávka Plzeň-Slovany.

požaduje před prvním stupněm prvního sestupného schodišťového ramene hmatově rozpoznatelné značení bez dalších specifikací. Vzorové listy železničních spodku Ž8.7, odstavec 15 (8) definují zdrsňený pás dlažby široký 400 mm ve vzdálenosti 200 mm (Vzorový list Ž8.10 (18) upřesňuje tuto hodnotu na minimálně 200 mm, z důvodů zjednodušení výroby.) od hrany prvního stupně. Vzorový list Ž8.7 se ovšem týká pouze nástupišť, ale požadavek TSI PRM bod 4.2.1.2.2, podbod 2b) (1) musí být aplikován na celou bezbariérovou cestu, tedy na každé schodiště přístupné cestujícím.

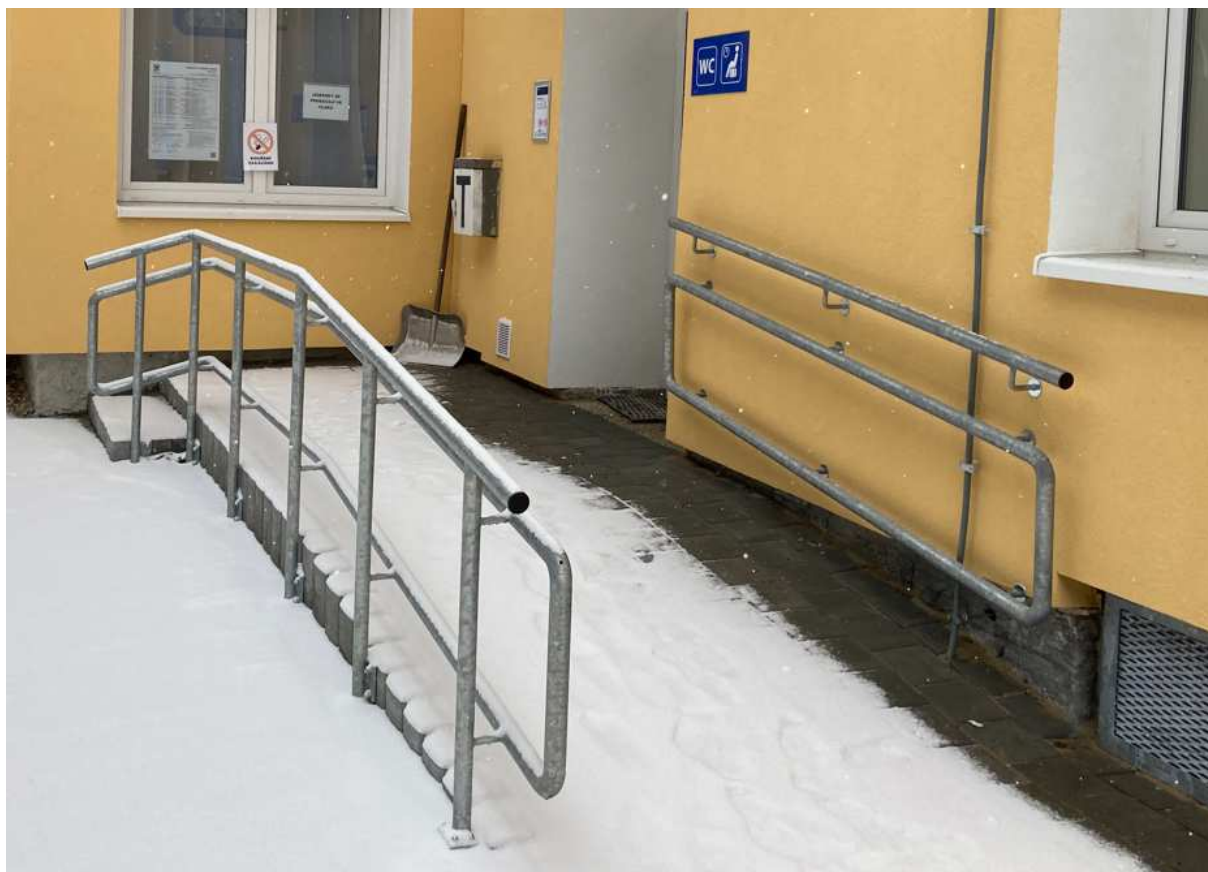
Obrázek 10 - Zateplením budovy byla snížena světlá šířka mezi madly na 1550 mm (posuzováno v době platnosti předchozí verze TSI PRM neumožňující zúžení ramp, v současnosti stejné riziko při navrhování ramp minimálních možných rozměrů), v tuto chvíli je splnění požadavku již velmi nákladné a komplikované.

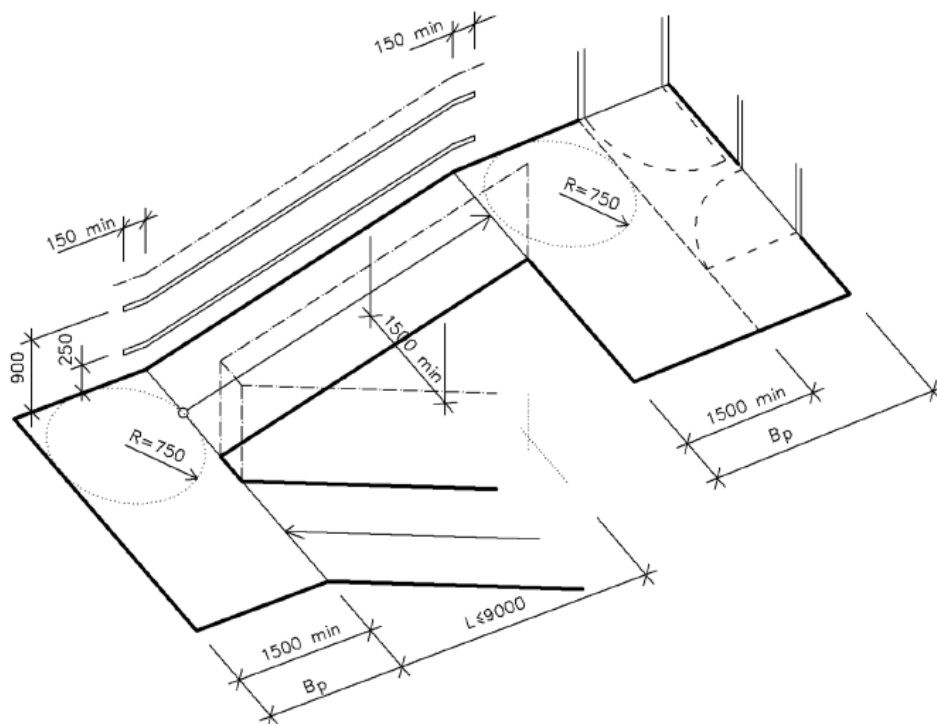
Obrázek 11 - Rozměry podest (zdroj: ČSN 73 4130, obrázek 23).

Jelikož jsme otevřeli téma schodišť a ramp, pojdme si ukázat pár drobností, které značně komplikují pohyb OOSPO i na těchto místech. Často z touhy odlišit se / umístit do veřejného prostoru něco zvláštního, něco architektonicky významného, jsou použity prvky, které právě znevýhodněným cestujícím vytvářejí překážky v samostatném pohybu. Typickým případem jsou rampy, ale v tomto smyslu i chodníky ve sklonu zvláštních tvarů. Část cestujících na ortopedickém vozíku nedokáže jet do kopce a současně zatáčet, takovýto úkon je pro ně nebezpečný, ne-li nemožný. Pro možnost změny směru proto legislativa (ČSN 73 4130, odstavec 7.1.3 (10); Vyhláška č. 398/2009 Sb., bod 2.1.3 přílohy č. 3) (7) definuje podesty s pouze jednostranným sklonem a dostatečnými rozměry umožňující toto otočení.

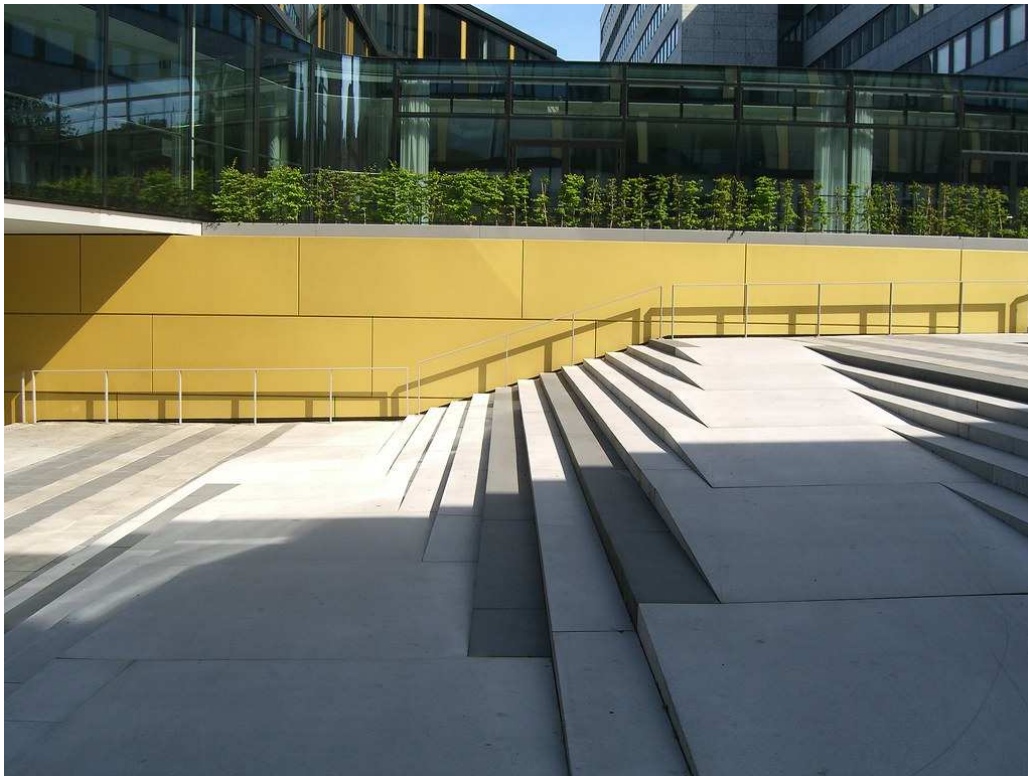
Obrázek 12 - komunikace ve sklonu součástí schodiště (zdroj: https://farm4.staticflickr.com/3072/5716899860_5389691fa8_b.jpg)

Dalším ozvláštňujícím prvkem je spojení chodníku ve sklonu se schodištěm. Na hranách chodníku ve sklonu tak vznikají stupně s proměnlivou výškou, které ale v tomto provedení norma na schodiště a rampy ČSN 73 4130 odstavec 9.1 nepřipouští. (10) (definuje schod jako stále stejně široký a vysoký stupeň). Tato potřeba odlišit se tedy vytváří komplikaci zejména slabozrakým, pro které tyto zvláštní schody představují nebezpečí zakopnutí.

Pokud by stejná komunikace vedla do budovy, jednalo by se o rampu, kde dle normy ČSN 73 4130 odstavec 6.10.5 musí být zarážka proti sjetí kolečka ortopedického vozíku na obou stranách rampy (7), zatímco v případě komunikace ve sklonu takový požadavek není, ale nebezpečí sjetí ortopedického vozíku je stejné. Norma na schodiště a rampy ČSN 73 4130 (7) ani Vyhláška č. 398/2009 Sb. (3) nepočítají s takto kreativně řešenými cestami, a tak by se mohlo zdát, že co není zakázáno, je povoleno. Avšak z principů pohybu a výše popsaných analogií je nicméně patrné, že takovéto konstrukce do veřejně přístupného bezbariérového prostředí, konkrétně pak na bezbariérové přístupové cesty, přináší nové nebezpečí (viděno z pohledu bezpečnosti) (11). Toto nové nebezpečí, které není zcela usměrněno kodexy správné praxe (PNK 402/2013, článek 3, bod 19 (11)), je proto nežádoucí (určení dle ČSN EN 50126-1, tabulka C.9) (12), neboť nejhorším možným scénářem je vážné zranění. Bezbariérová přístupová cesta bez těchto nebezpečí musí být vedena a také řádně označena pomocí orientačního systému tak, aby pohyb přes tyto stupně pro OOSPO byl vyloučen.

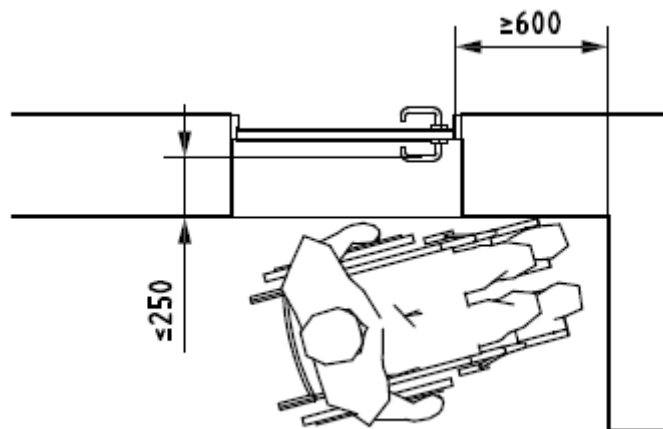
Obrázek 13 - Umístění dveří (zdroj: ČSN P ISO 21542).

Zejména poslední požadavek by neměl být opomíjen už ve fázi návrhu. Z obou stran dveří je nutné dodržet dostatečnou manipulační plochu s co nejnižším jednosměrným sklonem (maximálně 2 %) a v případně silných obvodových stěn dbát na to, aby klika dveří byla dle vyhlášky 398/2009 Sb. minimálně 500 mm od nejbližšího rohu a zapuštěna maximálně 250 mm (dle ČSN P ISO 21542 se doporučuje odstup od rohu 600 mm).

Tento požadavek je důležitý z hlediska nutnosti zachování prostoru pro stupačky ortopedického vozíku a z něj plynoucí možnost bočního příjezdu k ovládacím prvkům. Opomenutí právě zmíněného vede k nepoužitelnosti takovýchto dveří.

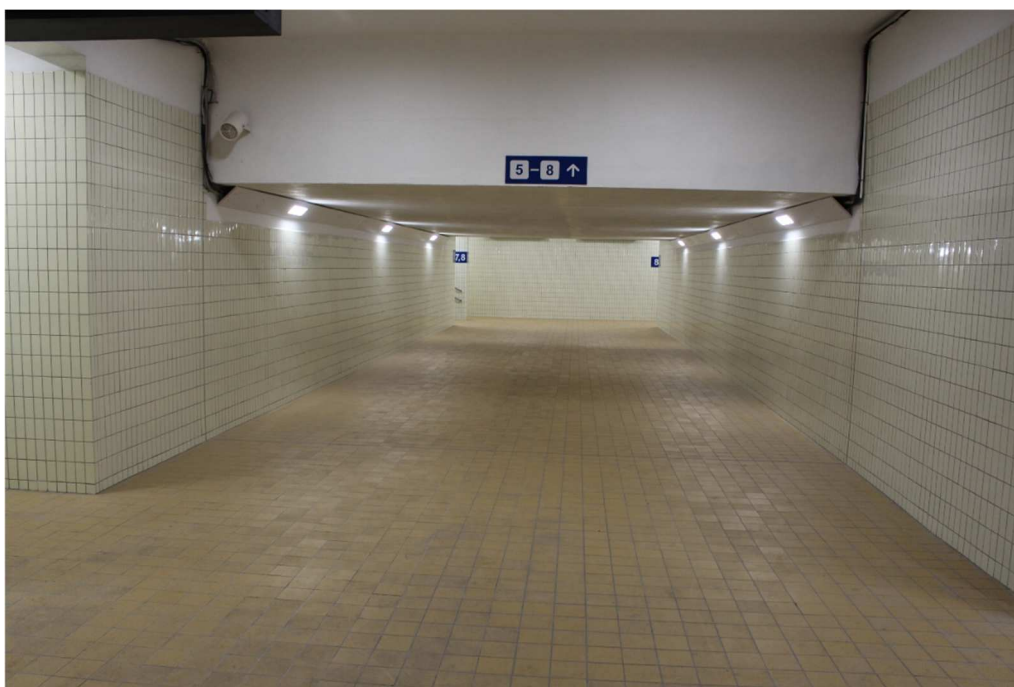
Obrázek 14 - Podchod, v němž je požadavek na kontrast zanedbán.

Manuál k barevnému řešení lze najít v ČSN P ISO 21542, bod 4.3 (4). Vzhledem k tomu, že u veřejného prostředí je třeba zajistit samostatný a bezpečný pohyb, je dobré implementovat výše uvedené zásady. Typicky se může stát, že chodba končí stěnou a dál cesta pokračuje doprava nebo doleva. Pokud koncová stěna nekонтastuje s podlahou, může vytvářet dojem pokračující chodby (podobně by tomu bylo i při použití zrcadla), čímž tvoří pro slabozrakého nebezpečí nárazu. V realizaci pak hledáme řešení v analogii s označením průhledných překážek, což je ale už řešením nouzovým a nikoliv systémovým.

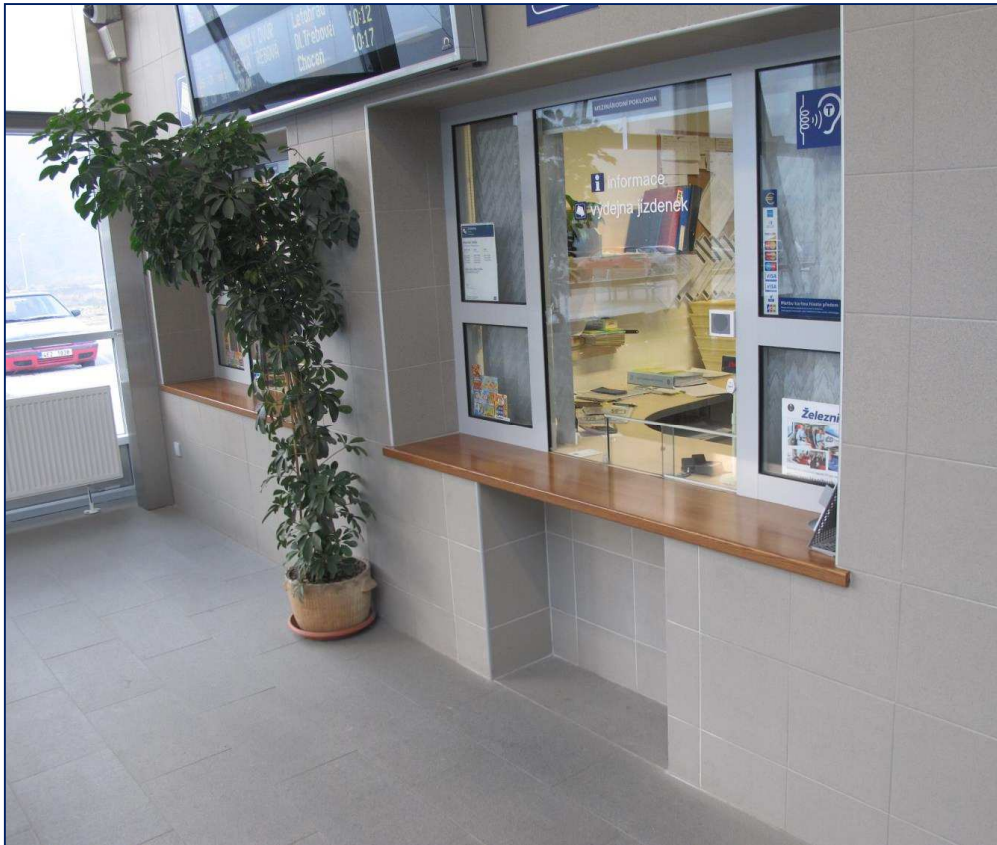
Obrázek 15 - Správné provedení bezbariérové přepážky.

Jedním z cílových zájmů v rámci výpravní budovy může být pokladní přepážka pro cestující. TSI PRM požaduje umístění alespoň jedné přepážky pro osoby malého vzrůstu a osoby na ortopedickém vozíku (snížená překážka – TSI PRM, bod 4.2.1.8). Ta bývá v projektu často pouze vágně popsána jako splňující požadavky vyhlášky 398/2009 Sb. a při realizaci je pak na uvážení stavebníka, jak ji dodá. Nebo naopak může být dobře popsána v projektové dokumentaci, ale stavebník ignoruje projekt a dodává takzvaně "to, na co je zvyklý". Zásadním požadavkem je snížený pult. Parametry pro podrobný návrh vycházejí ze způsobu přístupu k přepážce. Snížený pult musí umožnit buďto plný podjezd stupaček ortopedického vozíku (přímý přístup), nebo boční (pro boční přístup). Hodnoty pro každou variantu jsou přímo definovány (vyhláška 398/2009 Sb., příloha č. 1, bod 1.1.4 až 1.1.7) (7). Co se týče počtu takovýchto přepážek, je nasnadě zamyslet se, z čeho tento požadavek vychází. Ve většině případů je dostačující právě jedna bezbariérová přepážka, nicméně je k zamyšlení, zda by v případě stanic, kde operuje více dopravců (například v příhraničních oblastech), nemělo být těchto přepážek více. Konkrétně jedna pro každého dopravce, aby byla všem nabídnuta rovná příležitost v podobě stejného komfortu pro cestující s omezenou schopností pohybu. Stejně tak má být alespoň jedna přepážka vybavena systémem indukční smyčky pro zesílení hlasitosti pro potřeby nedoslýchavých uživatelů vyhláška 398/2009 Sb., příloha č. 1, bod 1.3) (7). Zařízení indukční smyčky je jednoduchým doplňkem zvyšujícím komfort komunikace této skupiny uživatelů. Dá se osadit do konstrukcí stavebně nebo dodatečně mobilní jednotkou. Dle vyjádření zástupců unie neslyšících stavebně řešené indukční smyčky poskytují kvalitnější výstup. Co je nad rámec posouzení notifikované osoby, nicméně nedoslýchaví uživatelé by to ocenili, je doplnění indukčních smyček, ať už ve formě částečného nebo celkového zasmyčkování hal a čekáren výpravních budov, které by do naslouchadel přenášelo hlášení rozhlasu.

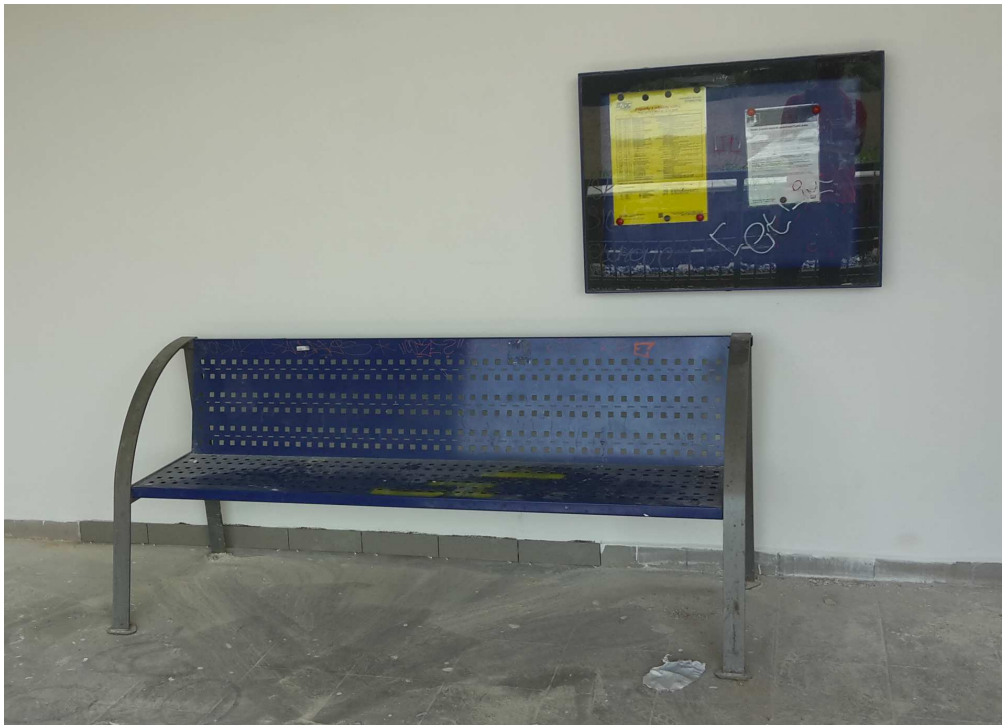
Obrázek 16 - Nevhodné umístění informační vývěsky.

Po zakoupení dokladu je možné ihned přistoupit k odjezdu. I zde narážíme na drobnost ve formě nepochopení požadavků TSI PRM. Je jím umístění informací o odjezdech vlaků minimálně na jednom místě ve výšce okolo 1600 mm nad úrovní podlahy (TSI PRM, bod 4.2.1.10) (1). Tento požadavek vychází z potřeby slabozrakých cestujících, kteří využívají jen zbytkového zraku, číste z blízkosti cca 20 cm. Přispívají také k lepší použitelnosti pro cestující se sníženým horizontem vidění (osoby na ortopedickém vozíku a osoby nízkého vzrůstu). Nevyhovující je tedy osazení vývěsek za jakýkoliv mobiliář, typicky lavičku nebo odpadkový koš tak, jak se s tím často na stávkách setkáváme.

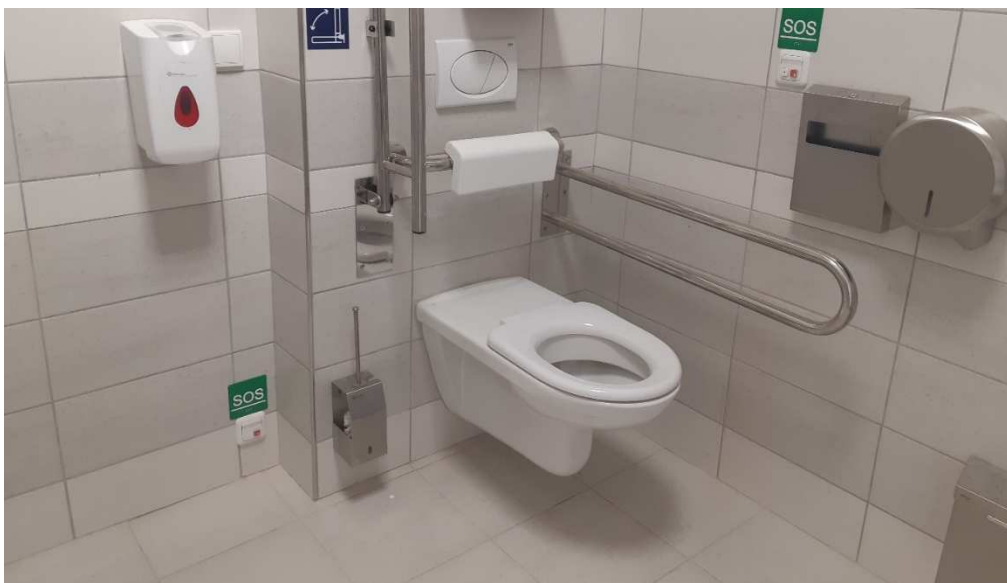
Obrázek 17 - Umístění systému nouzového volání na bezbariérové toaletě, žst. Hrušovany nad Jevišovkou-Šanov.

Tímto funkčním ale hlavně bezpečnostním omezením je nedořešený systém nouzového volání. Umístění v kabině se již daří zajistit, ale kam je volání vyvedeno je Achillovou patou těchto systémů. Můžeme se setkat například s vyvedením pouze nade dveře kabiny, tak jak ho popisuje například publikace ČKAIT Bezbariérové užívání staveb v komentáři k bodu 5.1.4 Vyhlášky 398/2009 Sb. (3). Toto řešení není funkční, a to hned z několika důvodů. V tomto prostoru často nejsou žádní lidé, lidé si nevšimnou blikání, protože ho neočekávají, lidé nevědí, co blikání znamená či se lidé bojí poskytnout pomoc. Proto v rámci posouzení a ve spolupráci se zástupci Správy železnic na základě normy ČSN P ISO 21542, odstavce 26.14 (4) prosazujeme řešení vyvedení signalizace do místa s trvalou obsluhou, popřípadě je v současné době diskutována možnost používání intercomu (pravidla pro jeho použití zatím nejsou stanovena). Jedině tak je dosažena potřebná úroveň bezpečnosti.

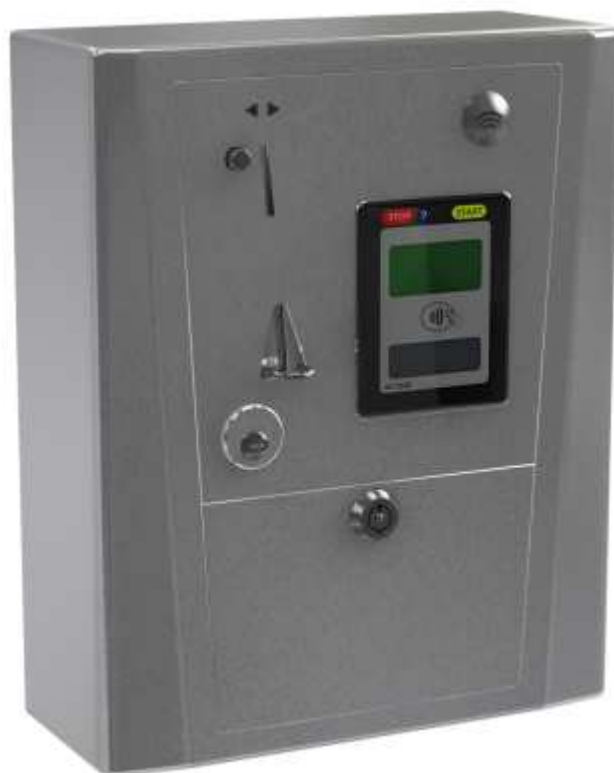
Obrázek 18 - Schválený typ automatu dveřního zámku.

Obecně je u toalet zásadní samotný vstup na ně. V tomto směru již správce podnikl kroky, kterými se snaží předcházet problémům se vstupem spojeným. Jde hlavně o přístup pomocí turniketů a mincovníků. Mincovníky jsou standardizovány, popis řešení je součástí Pokynu Správy železnic PO SŽ PO-22/2019-GŘ ve znění změny č. 2 Přílohy B (13) a neměl by zde být prostor pro pochybení. Turnikety je možné použít s podmínkou stálé obsluhy. Bohužel jako ne všechny projekty musí být posouzeny notifikovanou osobou, tak i projekty například oprav v rámci Správy železnic mohou proklouznout bez interního a posléze také nezávislého přezkoumání. Proto se stále mohou objevit novátorské přístupy v rámci oblastních správ, kdy je zvoleno neschválené řešení. Extrémním případem, který naprosto postrádá pochopení principů pohybu osob s omezenou schopností orientace je systém, kdy automat po zaplacení tiskne papírky s čárovým kódem, které je nutné přikládat ke čtečkám u dveří do WC. Takto navržený systém je pro nevidomého zásadní bariérou v použitelnosti a jako takový by neměl vůbec existovat.

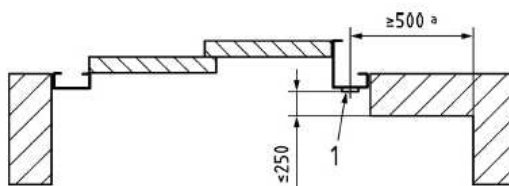
Obrázek 19 - Umístění přivolávacího tlačítka (zdroj: ČSN EN 81-70+A1, Obrázek 3).

Opustíme-li budovu směrem k vlakům, projdeme exteriérem směrem k nástupišti, můžeme pro přístup na něj použít výtah. Důležité je umístění přivolávacího tlačítka. Jak již bylo zmíněno výše, podobné požadavky musí splňovat každé dveře na bezbariérové cestě. Sleduje se umístění ovládacího zařízení (tlačítko přivolání výtahu) od nejbližší konstrukce (500 mm od rohu, zapuštěno maximálně 250 mm) dané normou ČSN EN 81-70, bod 5.4.2.1 (14).

Standardně bývají výtahy dodávány s ovládacími tlačítky v rámu dveří. Ty jsou často zapuštěné do opláštění šachty, a tak požadavek nesplní. Na tuto skutečnost

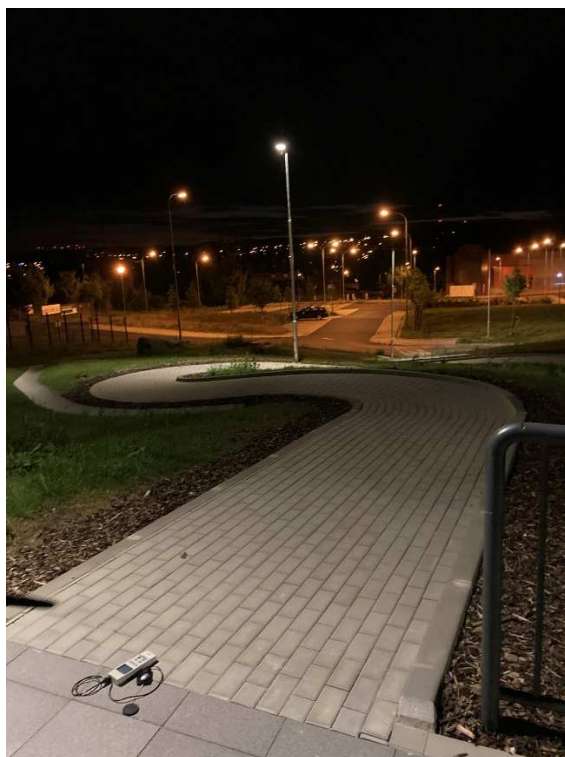
Obrázek 20 – Nedostatečné osvětlení chodníku doplněného až v průběhu stavby (nevyhovuje jak na průměrnou osvětlenost, tak na její rovnoměrnost).

Napříč celou bezbariérovou cestou a veřejně přístupnými prostory je potřeba zajistit dostatečnou osvětlenost prostředí. Tu na našem území pro železniční aplikace popisují normy pro interiérové ČSN EN 12464-1 (15) a exteriérové ČSN EN 12464-2 (16) prostory. Projektanti ví, jakých hodnot mají dosahovat a ve většině případů dokládají i detailní výpočet všech uvažovaných ploch. Neshody ale zatím stále pramení z osvětlování schodišť a vyrovnávacích stupňů (zejména pokud jsou doplněny až v rámci realizace například z důvodu špatné návaznosti na stávající plochy či jiných změn projektů) a osvětlování prostor před výtahy. Osvětlení schodišť a vyrovnávacích stupňů se v projektové dokumentaci dá dobře podchytit, pokud ovšem k doplnění nedojde až během stavby. Stavebník si často neuvědomí, podobně jako při doplnění chodníku, že chodník nebo schody nemůžeme považovat za plnohodnotné a splňující legislativu, pokud nejsou řádně osvětleny, zkrátka neplní jeden z normativních požadavků. Navíc dochází k vytvoření bezpečnostního rizika, které nelze bez nákladného dodatečného doplnění osvětlení usměrnit.
