POSOUZENÍ ODKLONOVÉ TRASY MOSTY POD VYŠEHRADEM

LISTOPAD 2022

AKCE : „Zdvoukolejnění trati Branický most – Praha-Krč – Spořilov“

ČÁST: Posouzení odklonové trasy - Mosty pod Vyšehradem

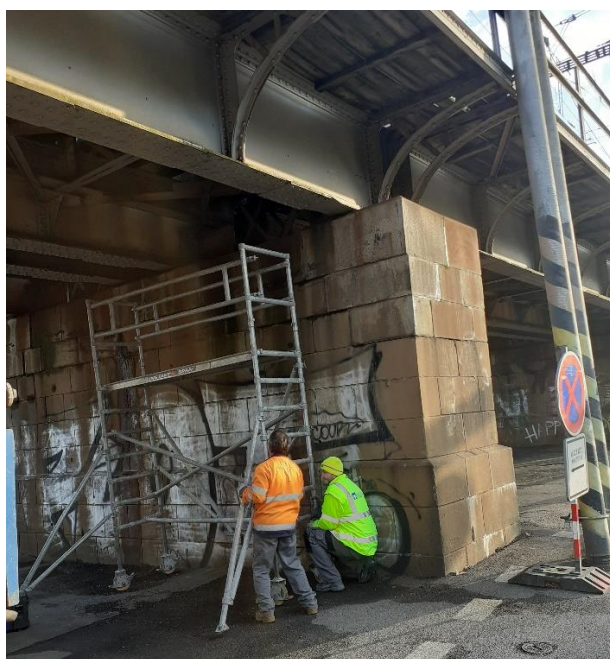
Most v ev. km 3,545 (K05 a K03) pohled směr Vyšehrad

Vizuálně pozorovaná odezva konstrukce na vnější zatížení železniční dopravou je klidná a plynulá bez zvýšené vibrace. Po odjezdu vlaku dochází k rychlému (okamžitému) uklidnění a ustálení.

V rámci prohlídky **nebyly zjištěny závažné staticky významné poruchy** na ocelové konstrukci mostu v K01 až K06. K lokální korozi detailů dochází v místech napojení podélníku na příčník a v příhradovém ztužení příčníku.
